Den Dungen Jacobuskerk

Bouwhistorische verkenning

BAAC rapport B-09.0379

april 2010

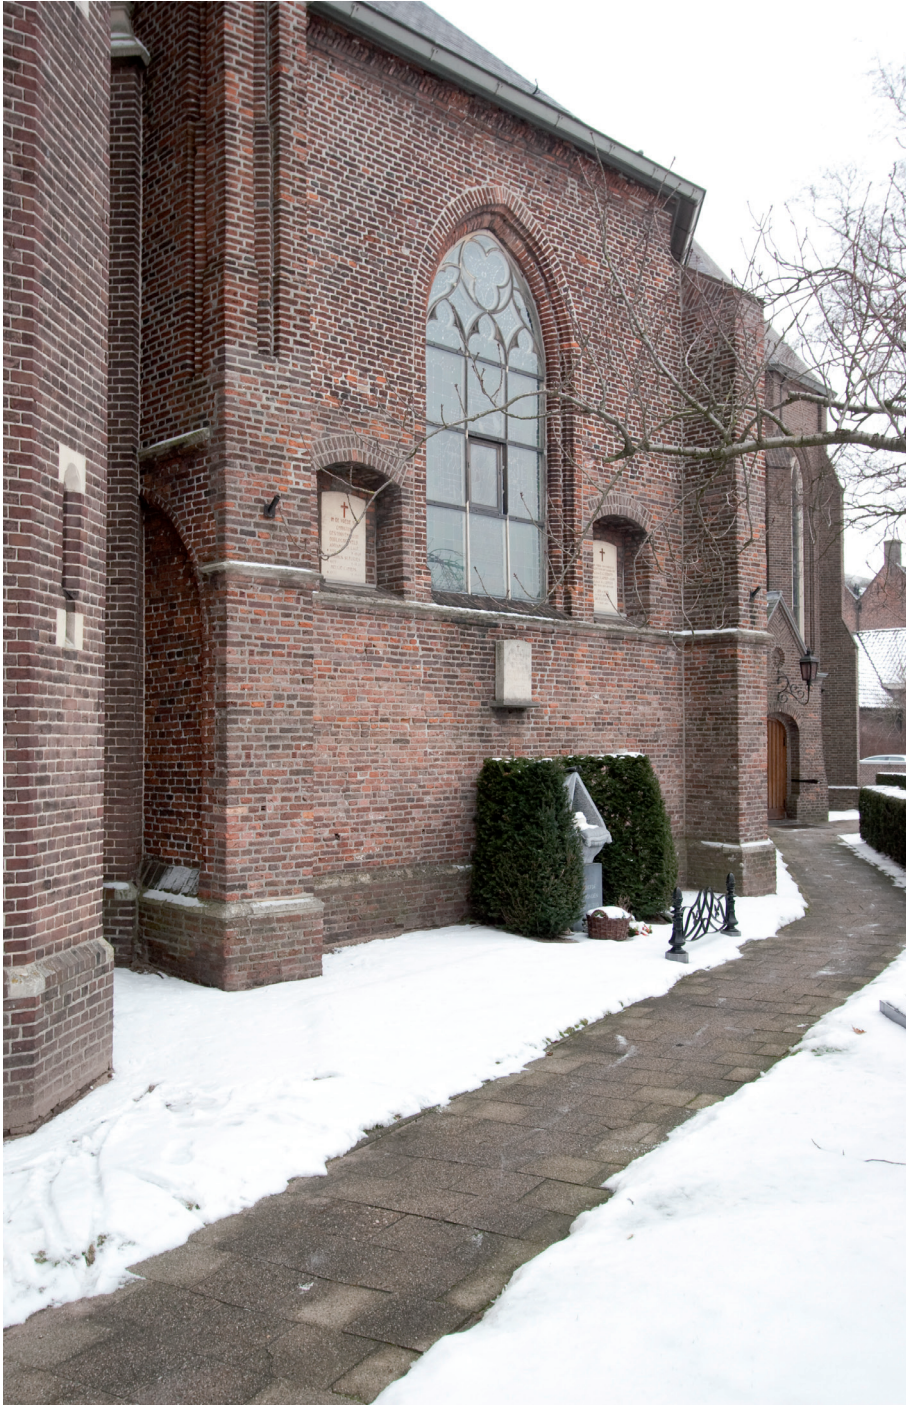
Afbeelding 5: Schuine zijde van de zuidbeuk. Het onderste deel van het zichtbare metselwerk is aangepast en vernieuwd. De linker steunbeer heeft op de toren uit 1899 gericht een spitsgebogen spaarveld onder een waterlijst.

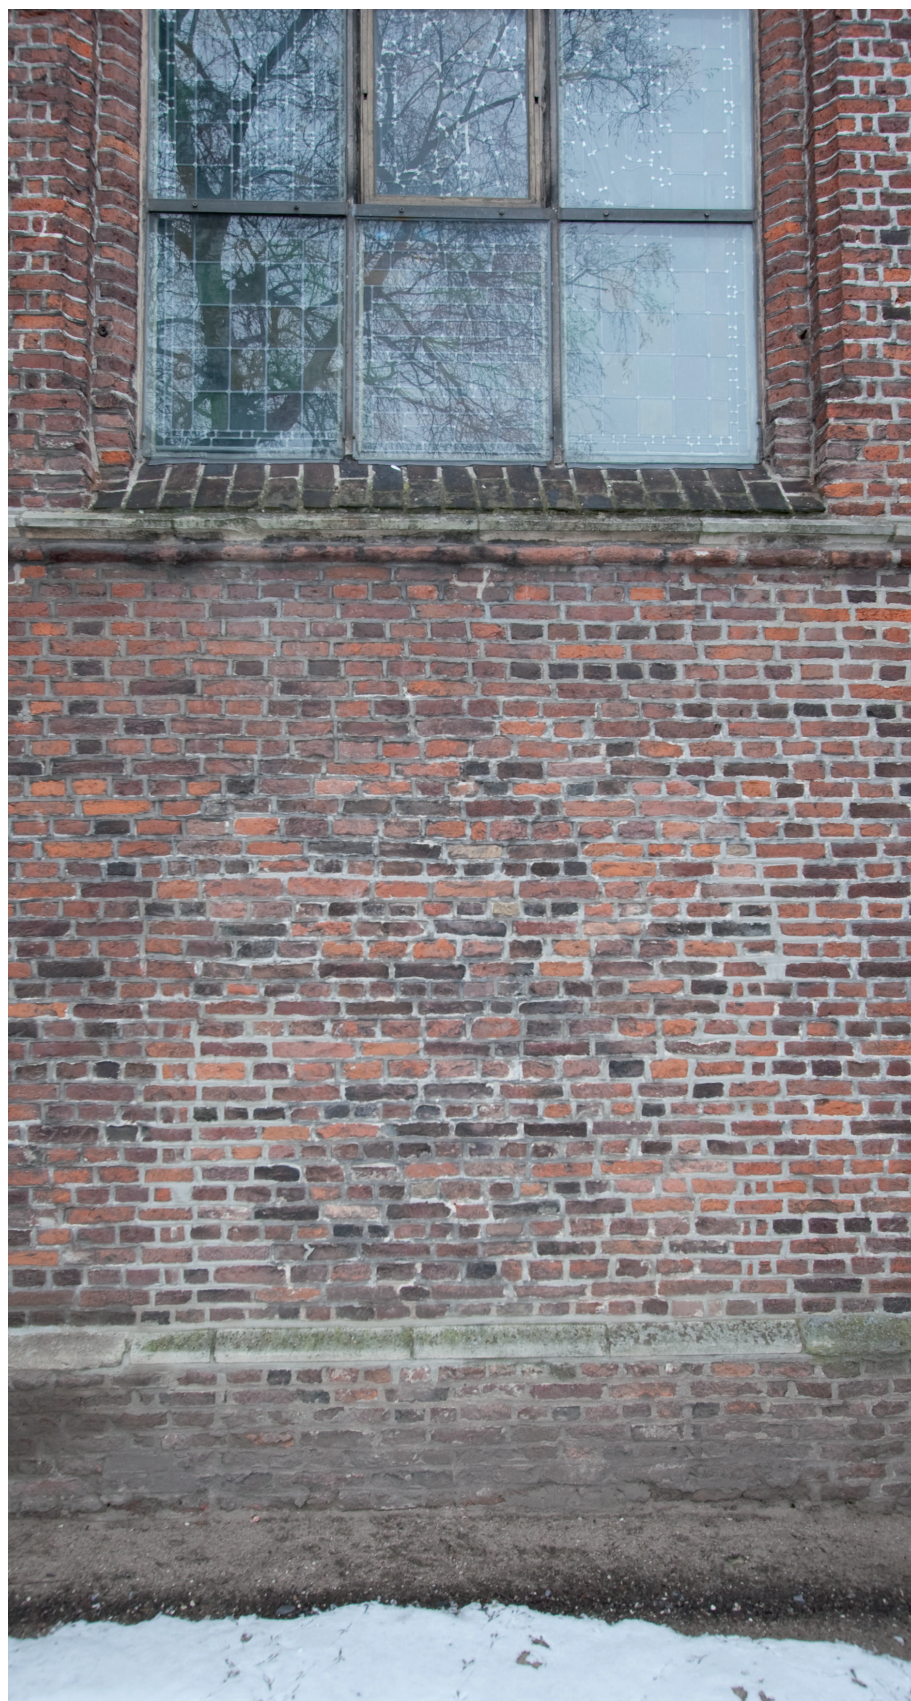
Afbeelding 6: In de zuidbeuk tekent zich een dichtgezette toegang af, welke op basis van de nog bestaande klezoren, vermoedelijk oorspronkelijk was.

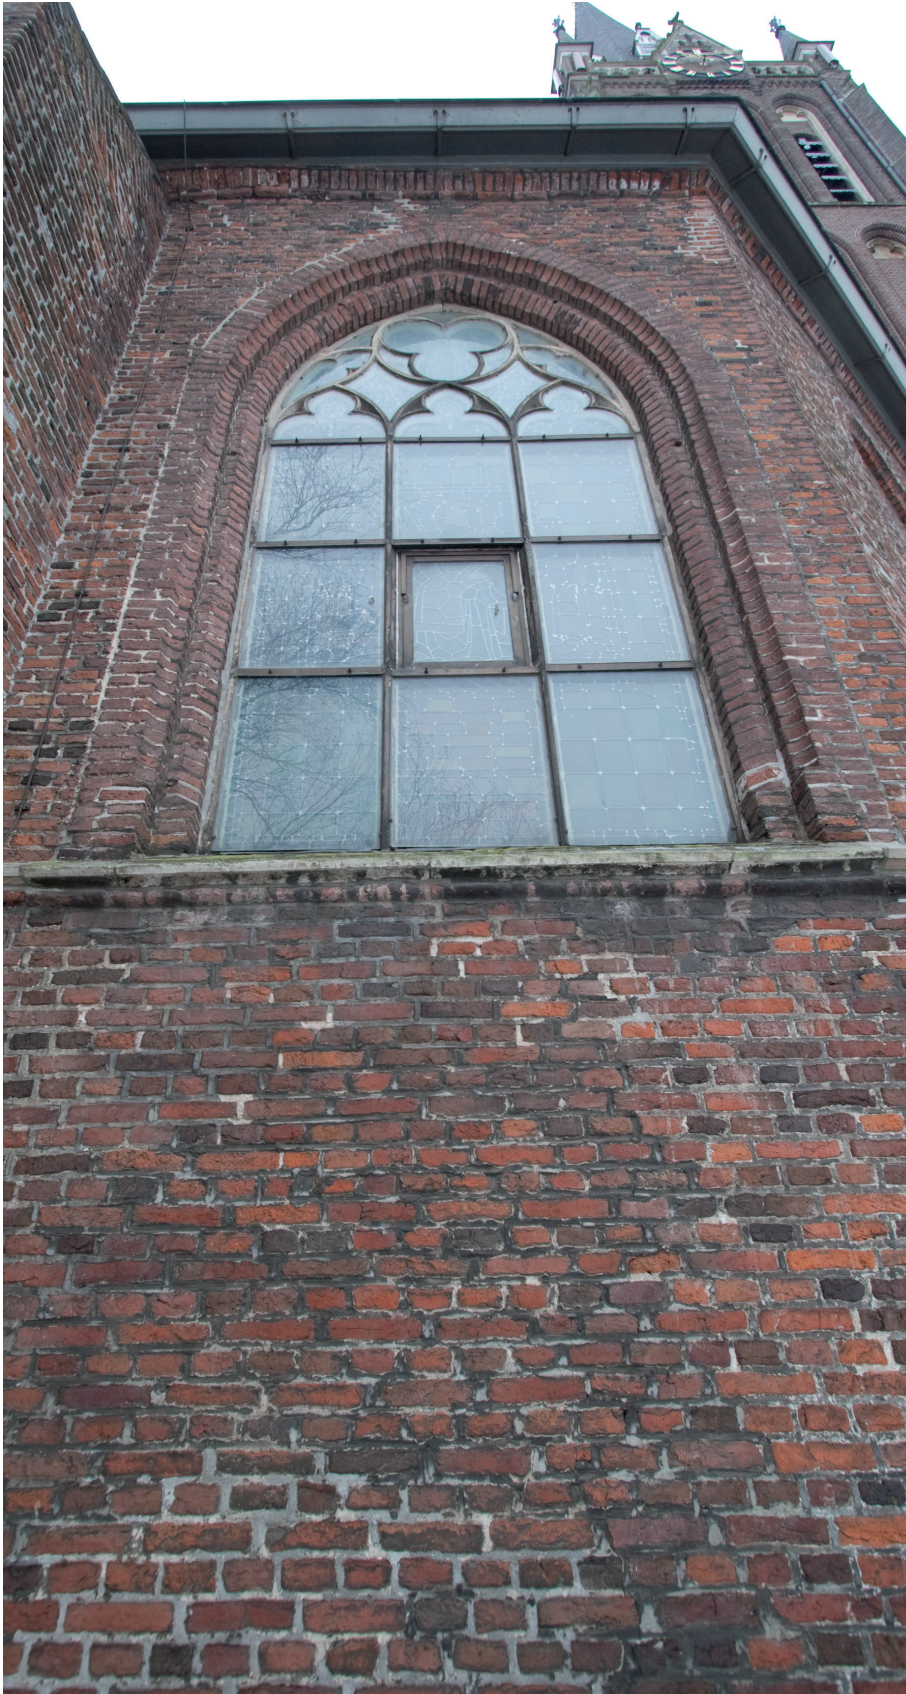
Afbeelding 7: In de eerste travee van de noordbeuk is een vensteropening toegevoegd.

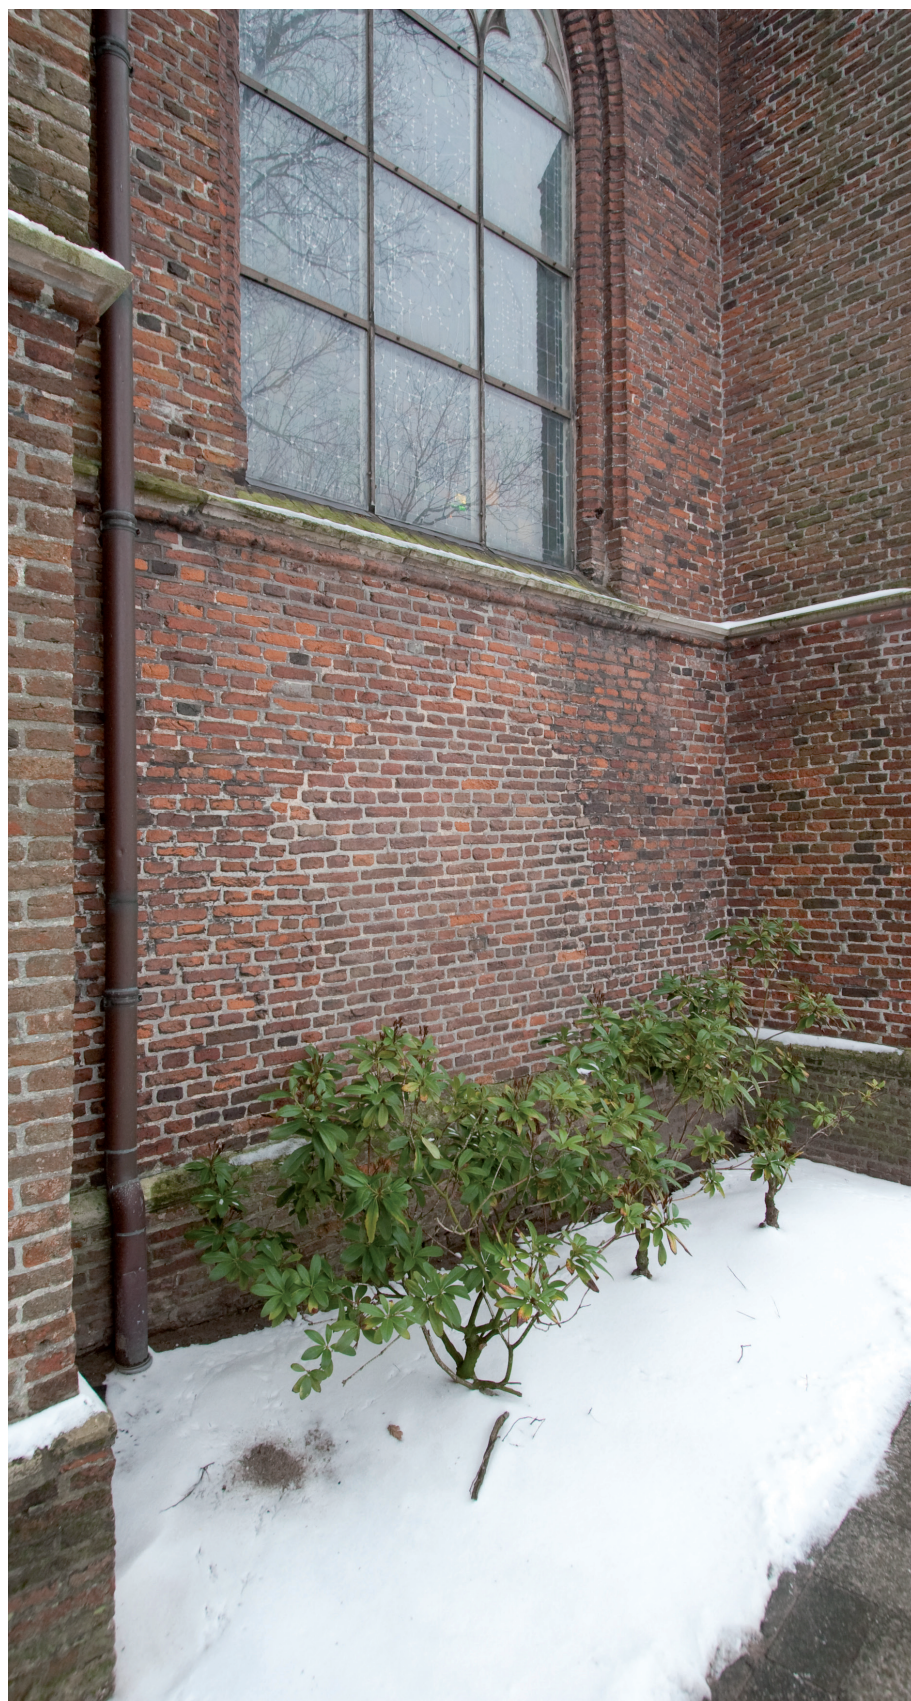
Afbeelding 8: In de tweede travee van de noordbeuk heeft ook een toegang gezeten. Hier treft men echter geen klezoren aan, zodat de oorspronkelijkheid van de toegang niet meer kan worden vastgesteld.

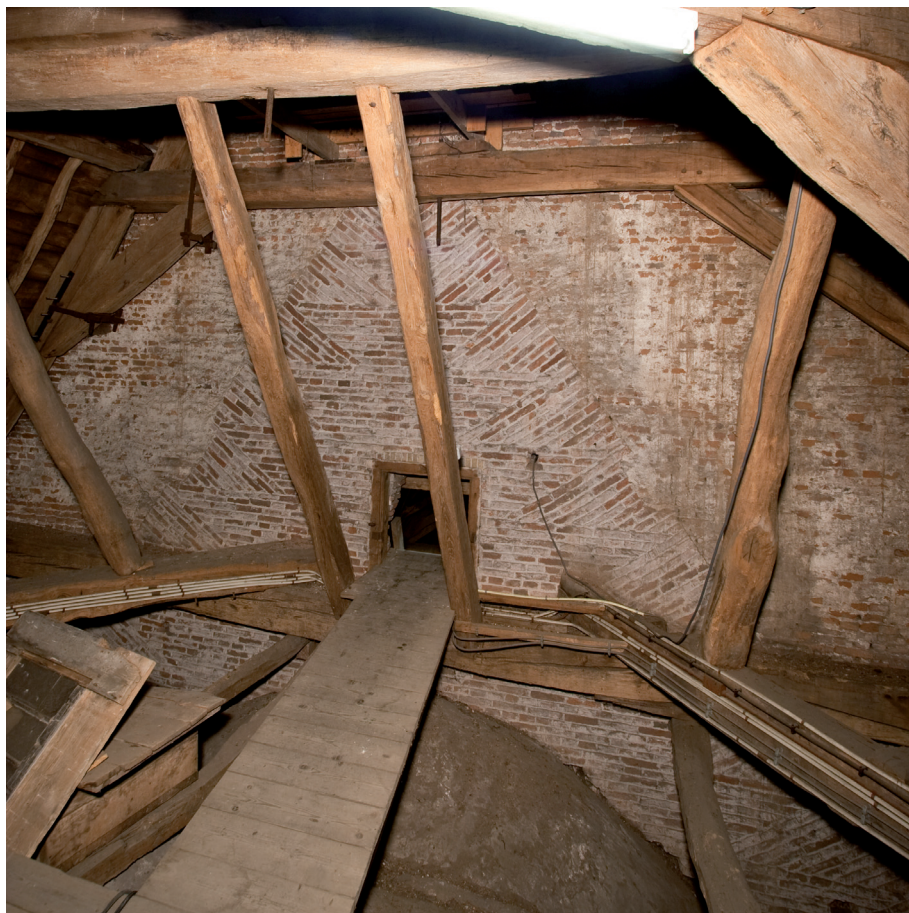
Afbeelding 12: De muur tussen het koor en het schip, gezien vanuit het koor. Onder de huidige, toegevoegde doorgang, een dichtgezette opening welke vermoedelijk van oudsher de toegang tot de koorkap vormde.

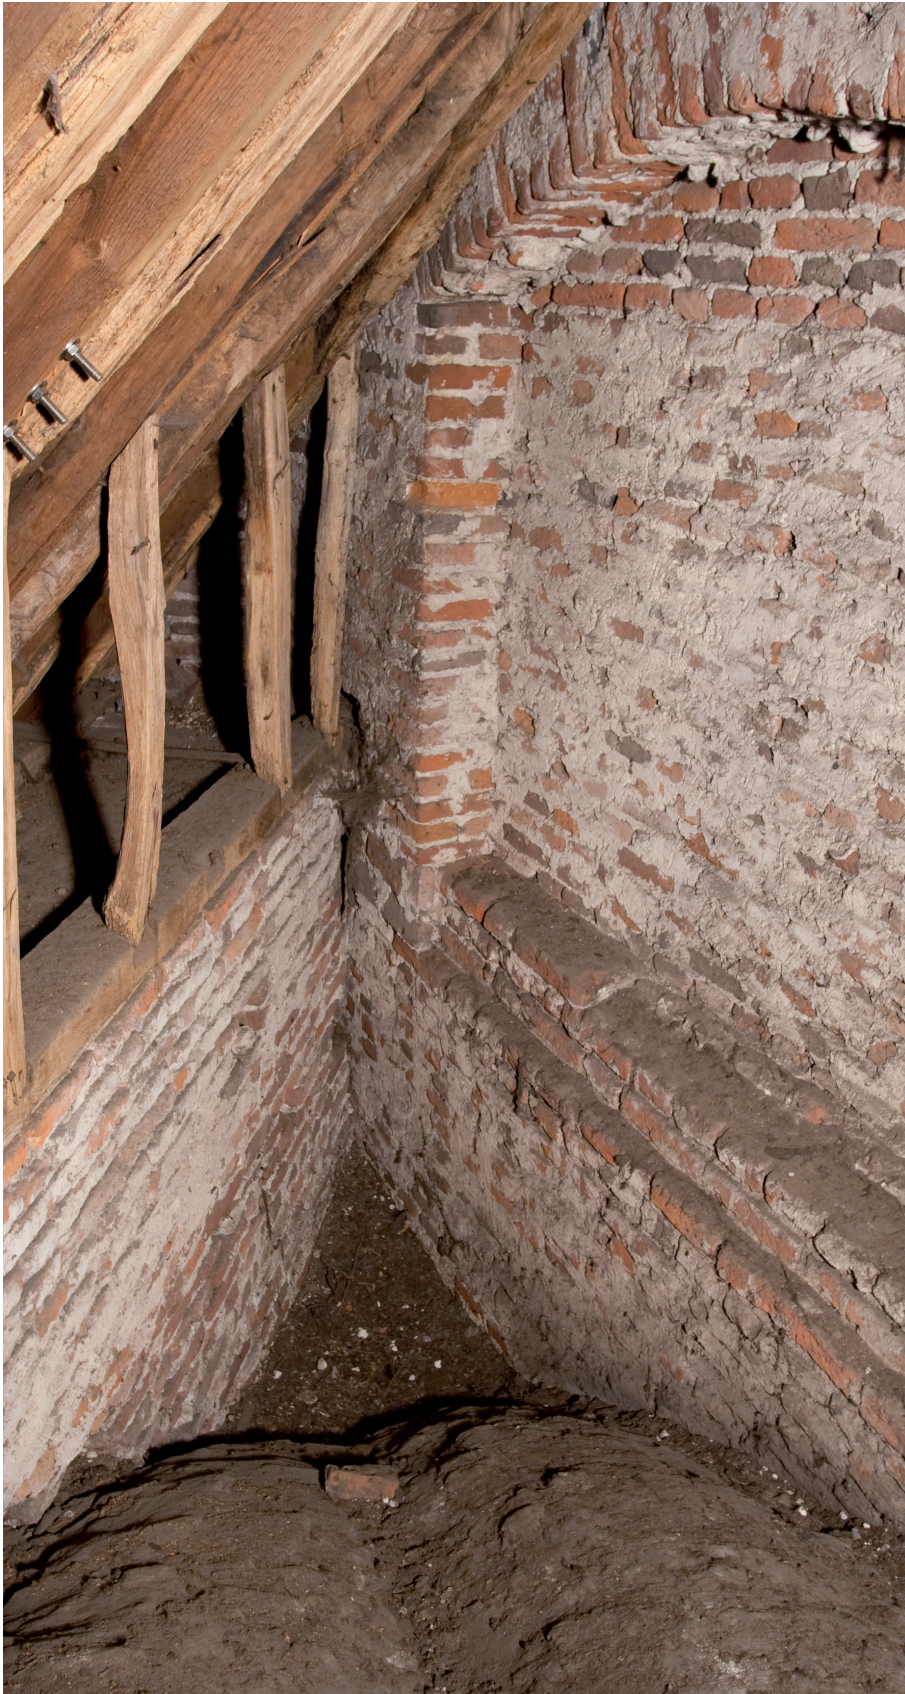
Afbeelding 14: In de zuidbeuk sluit het muurwerk van de zijbeuk koud aan op de muur van de lichtbeuk. Op de foto een laag spaarveld, dat laat zien dat van meet af aan rekening werd gehouden met de afschuining van de zijbeuk. Een dergelijke afschuining, niet erg gebruikelijk, komt ook voor in Rosmalen waar de afschuiningen echter de toren insluiten.

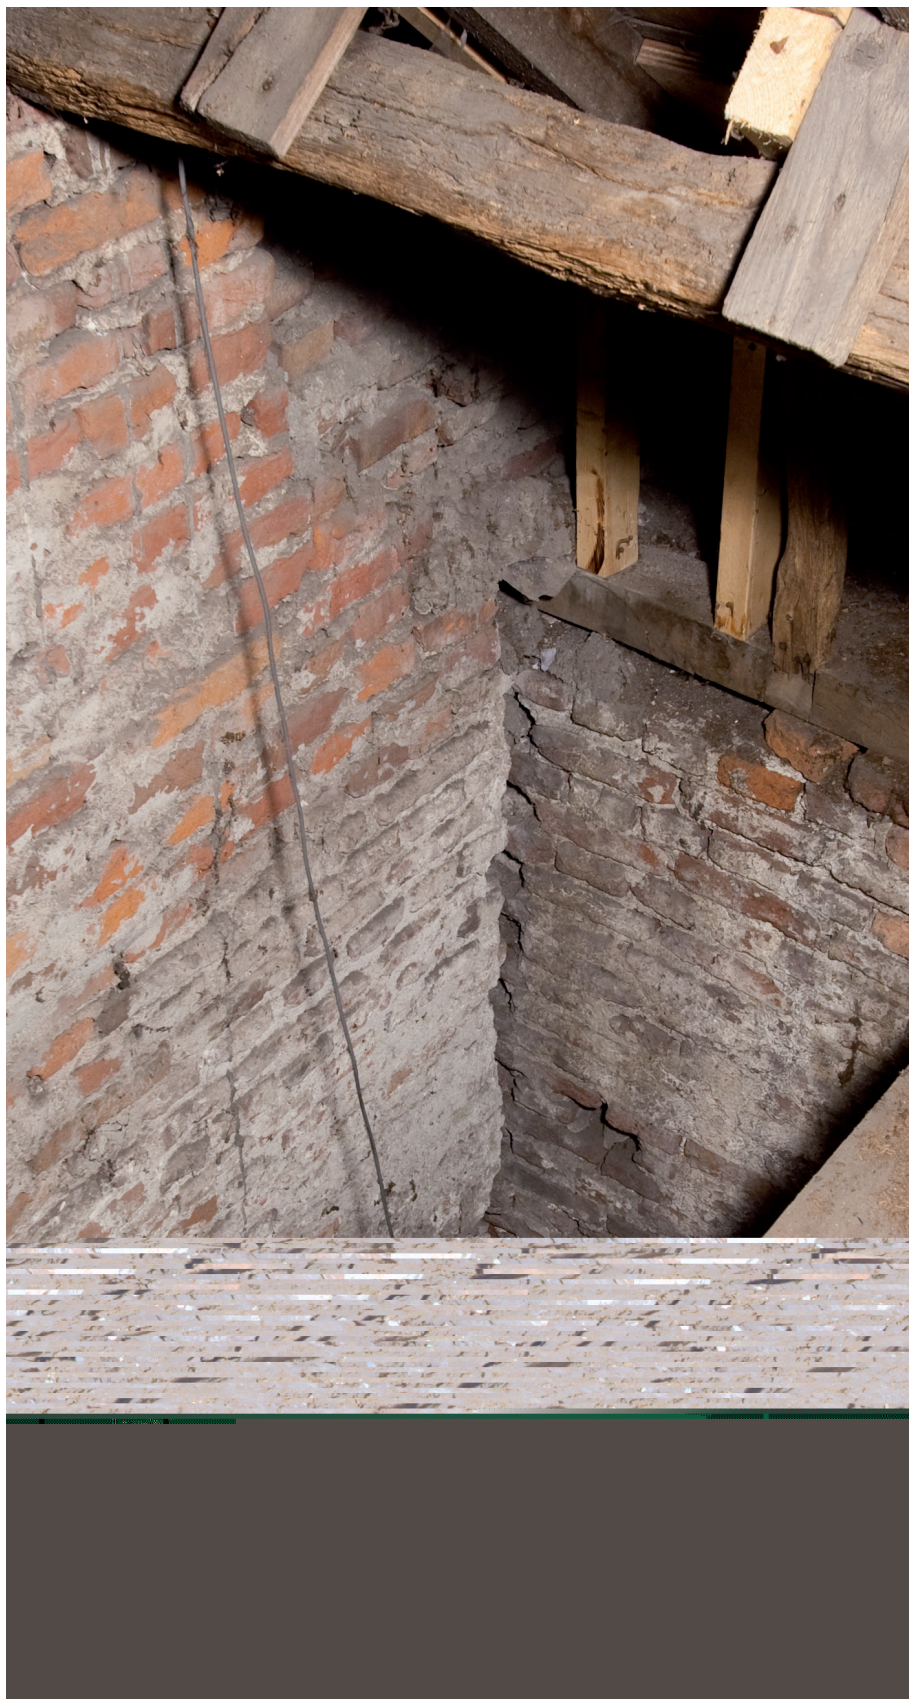
Afbeelding 15: De muur tussen transept en zuidelijke zijbeuk (links) is niet in verband gemetseld met de gevel van de zuidbeuk (rechts). Dit duidt doorgaans op een bouwfase.

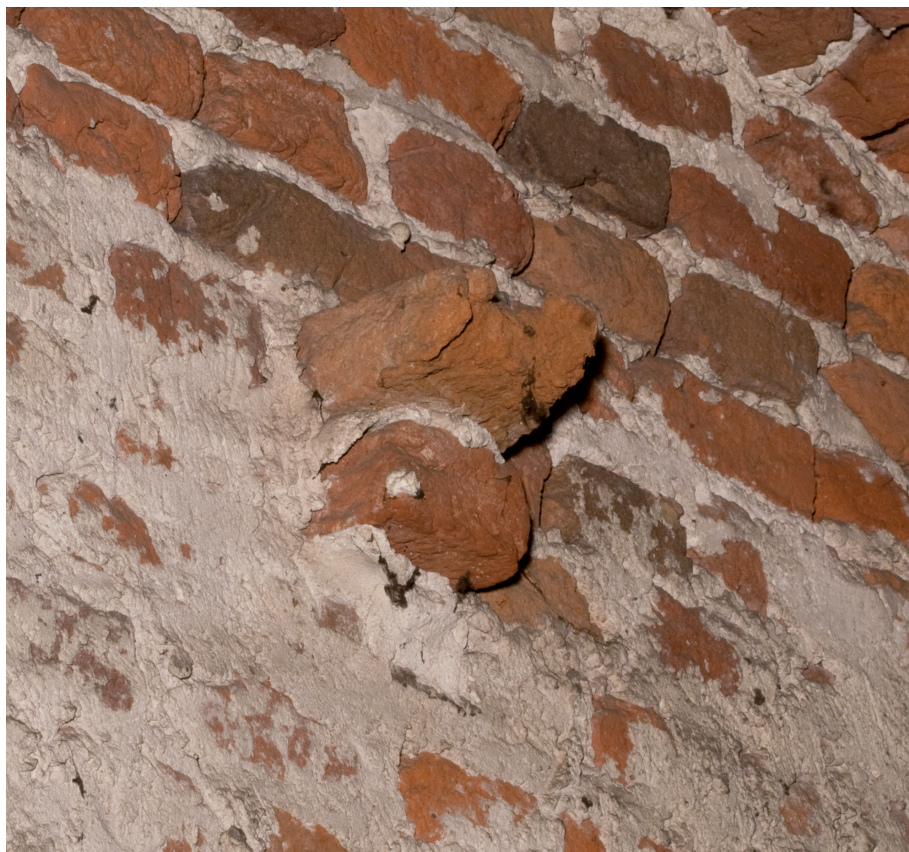
Afbeelding 17a: De muur aan de noordzijde heeft ter plaatse van de oplegging van de kasspanen van de zuidelijke zijbeuk uitsparingen onder een keperboog. Deze ontbreken aan de noordzijde, wat duidt op een bouwphase.

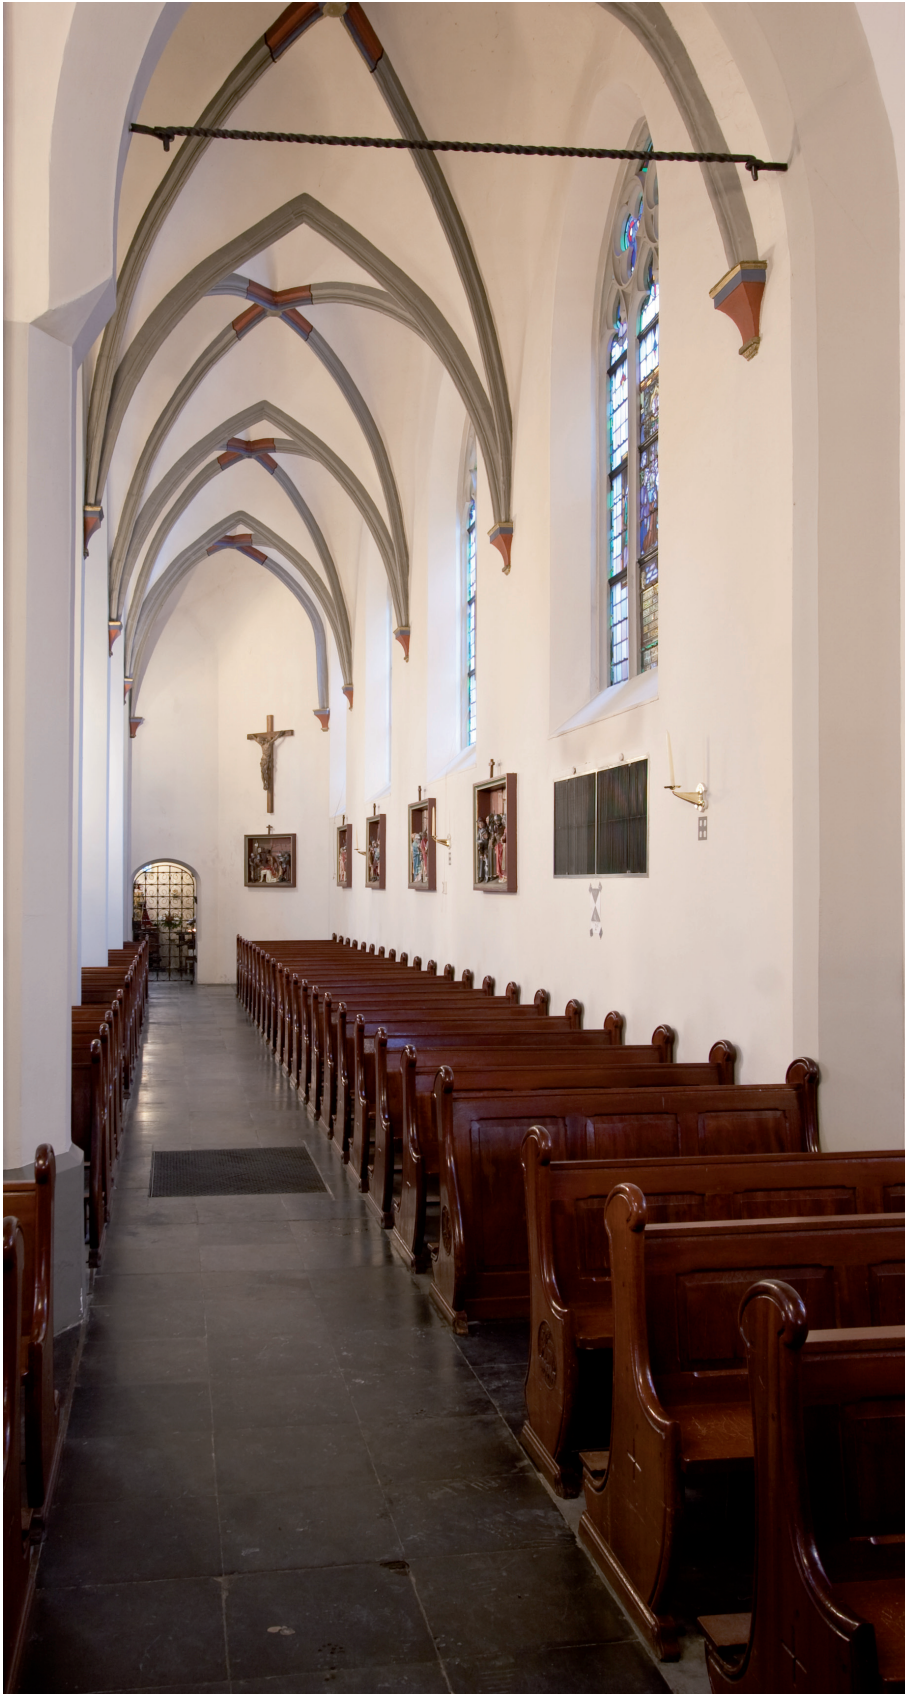
Afbeelding 20: De ribgewelven in de noordelijke zijbeuk. De wat curieuze aansluiting van de scheiboog op de voorste kolom lijkt niet oorspronkelijk.

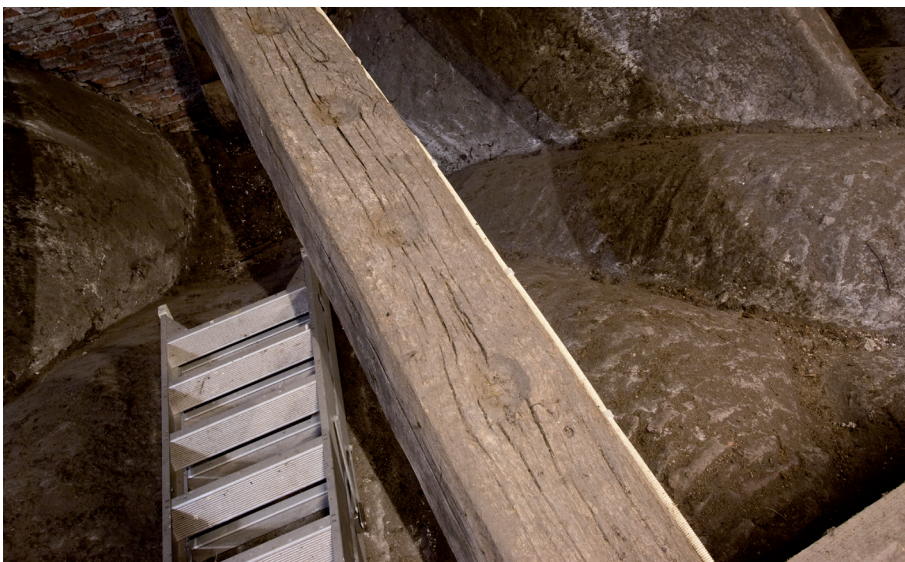
De onderslagbalken van het tweede en derde spant hebben aan de noordzijde respectievelijk twee en vier conische inkepingen (kommen), waarvan de functie vooralsnog onbekend is, doch vermoedelijk verband houdt met de bouw van het koor.

Afbeelding 30: De vier eigenaardige, conische inkepingen in de onderslagbalk van het derde spant.

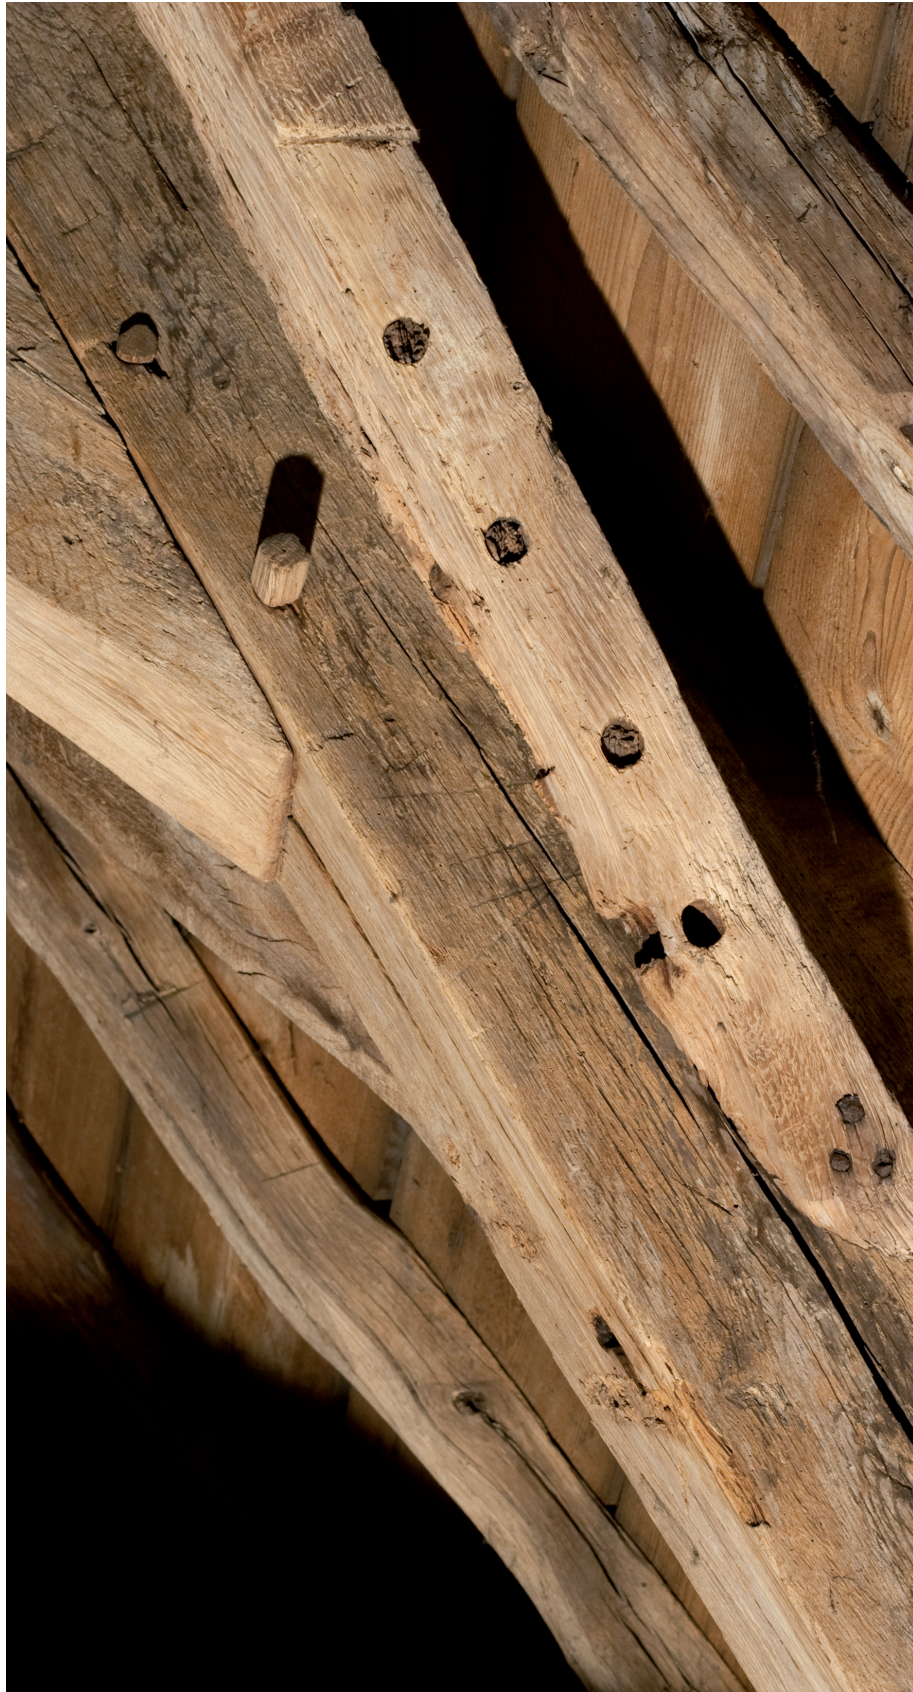
Afbeelding 34: Overduidelijk sporen van hergebruik op één van de windverbanden in het schip. In de kappen van zowel het koor als het schip en de zijbeuken is sprake van enig hergebruik van bouw materiaal.

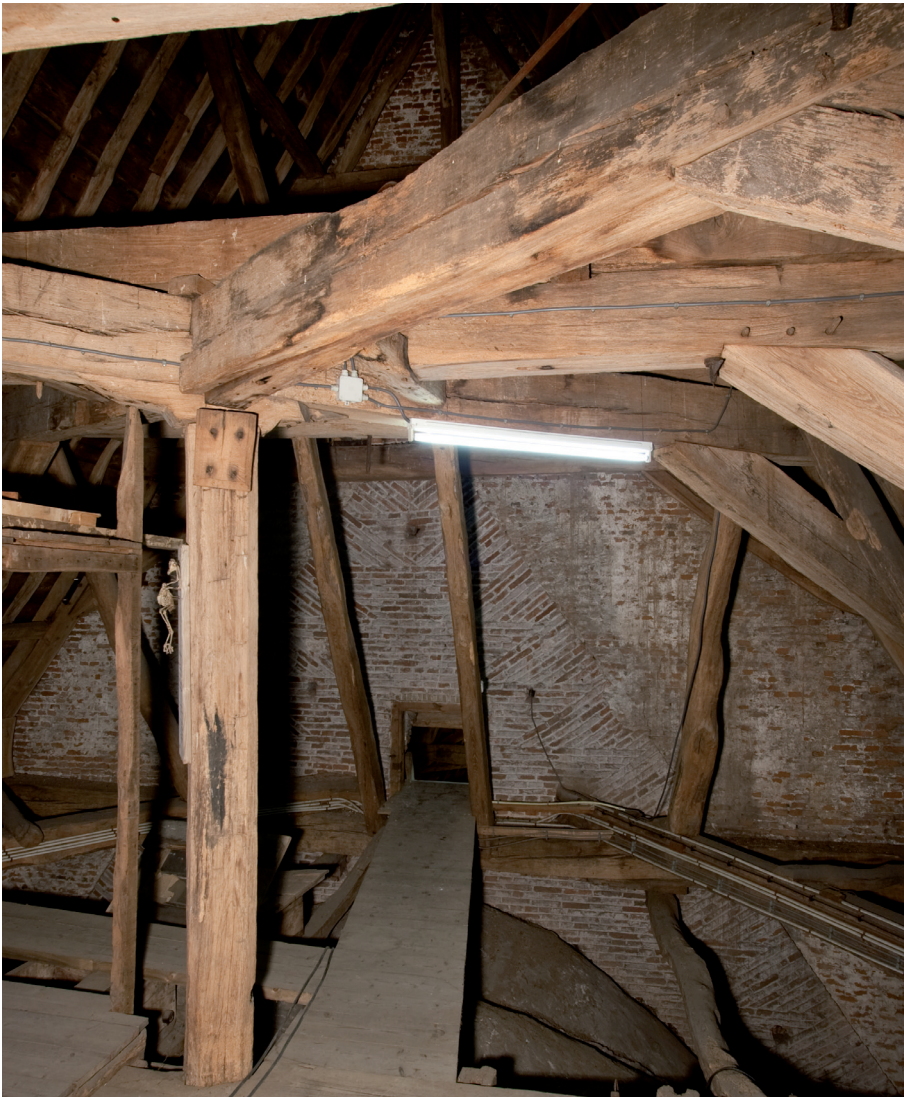
Afbeelding 35: De middenas van de constructie waarop oorspronkelijk de vieringtoren heeft gestaan. Met name de dekbalken verkeren in zeer slechte staat als gevolg van jarenlange inwatering.

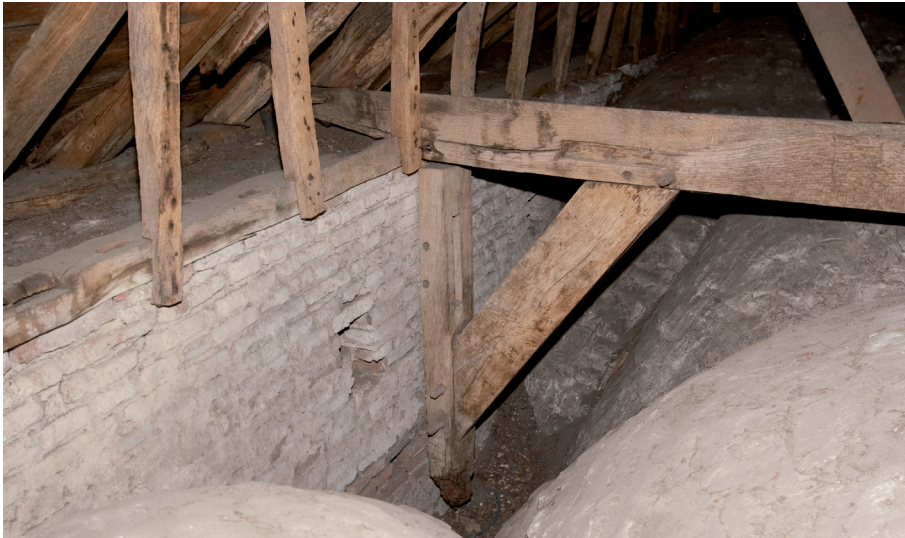
Afbeelding 39: In de kapconstructie van de noordelijke zijbeuk is heel wat hout hergebruikt, zoals hier de muurstijl met een ongebruikte inkeping. In de dekbalk is ook een inkeping te ontdekken.

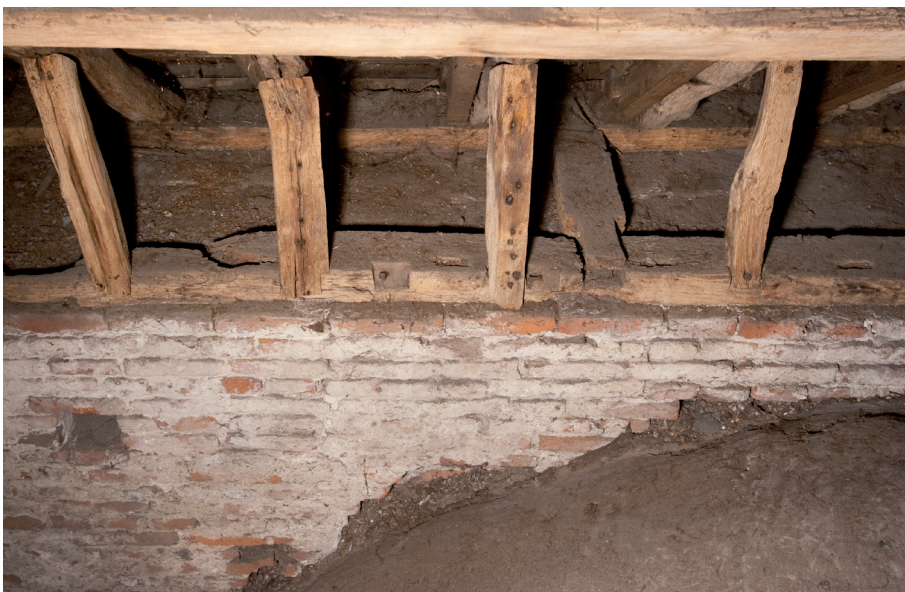
Afbeelding 41: Op sommige plekken is de muurplaat nog oorspronkelijk. In deze muurplaat zijn de inkepingen te zien waar de oorspronkelijke standzonen ingestoken zijn geweest. Alle standzonen die tegen de muurplaat zijn gezet, zijn vernieuwingen. Op de foto is ook te zien hoe de beide muurplaten met elkaar in verbinding zijn gebracht. Dit gebeurde met de vrij gebruikelijke zwaluwstaartverbinding.
