Den Dungen Jacobuskerk

Bouwhistorische verkenning

BAAC rapport B-09.0379

april 2010

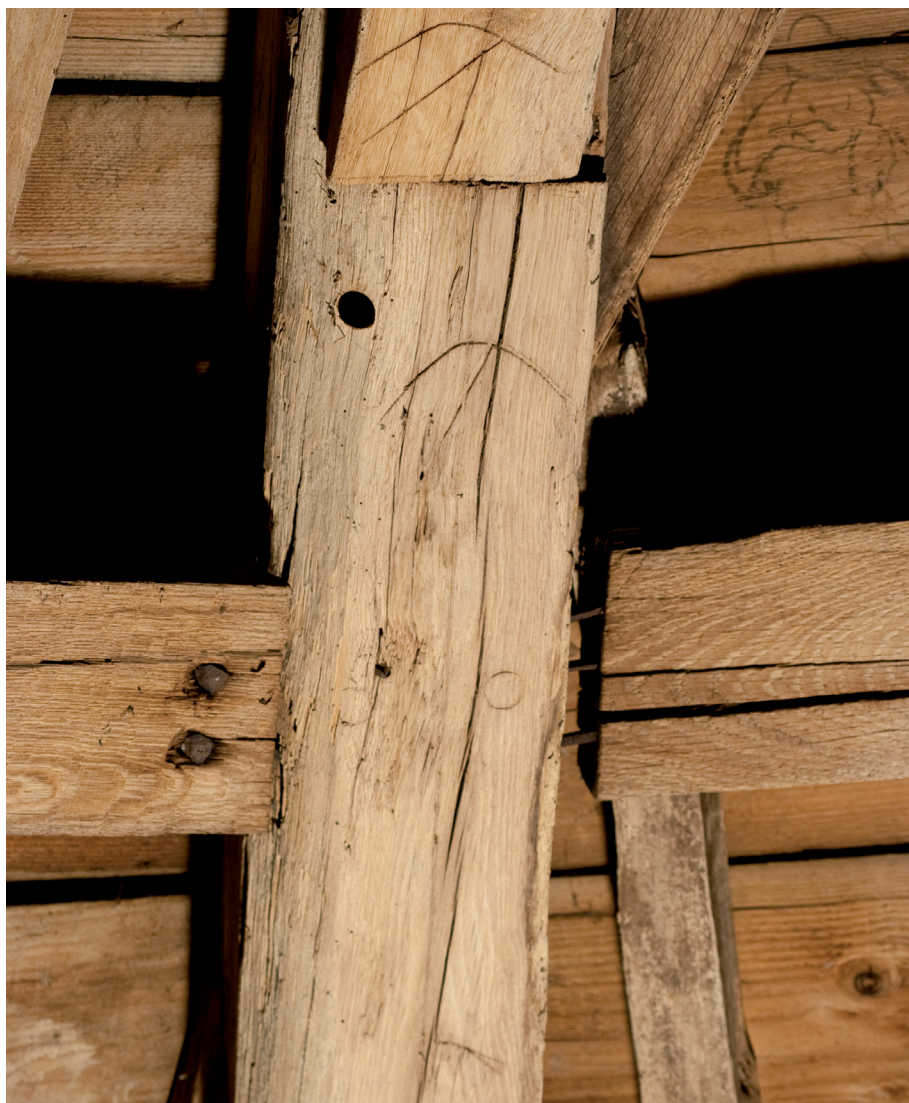
Afbeelding 30c: Het noordelijke van de twee halve spanten in de koorsluiting heeft ter plaatse van de aansluiting van de onderste gordingen twee gestanste rondjes, wat er op wijst dat de werkplaats waar de constructie werd gemaakt, er in eerste instantie vanuit ging dat de verbinding tussen spantbeen en gording zou worden gepend en met toognagels gezekeerd. Daarboven telmerken en een gat gemaakt door de holle boor waarmee dendromonsters zijn genomen.

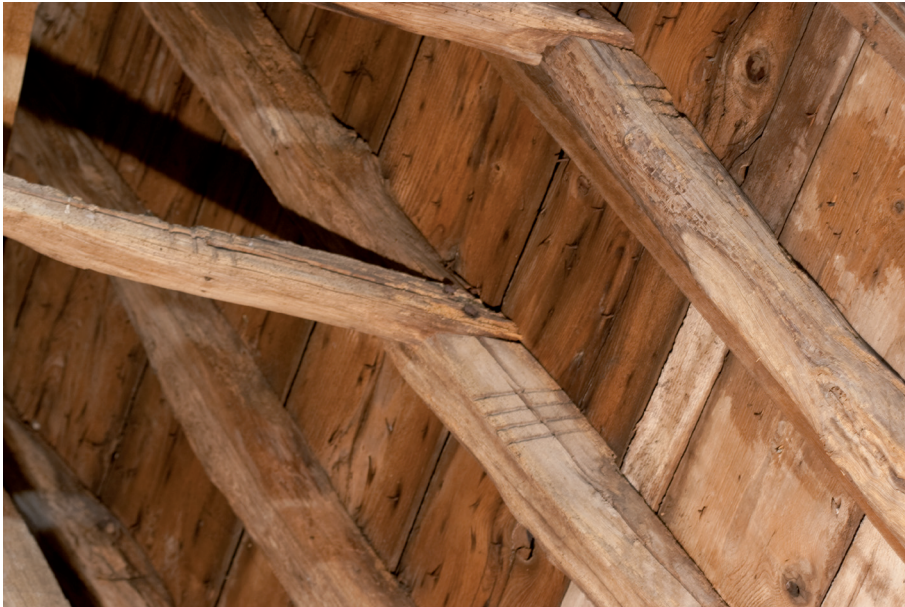
Afbeelding 30d: Sporen in de kap van het koor met gezaagde merken III en IIII.

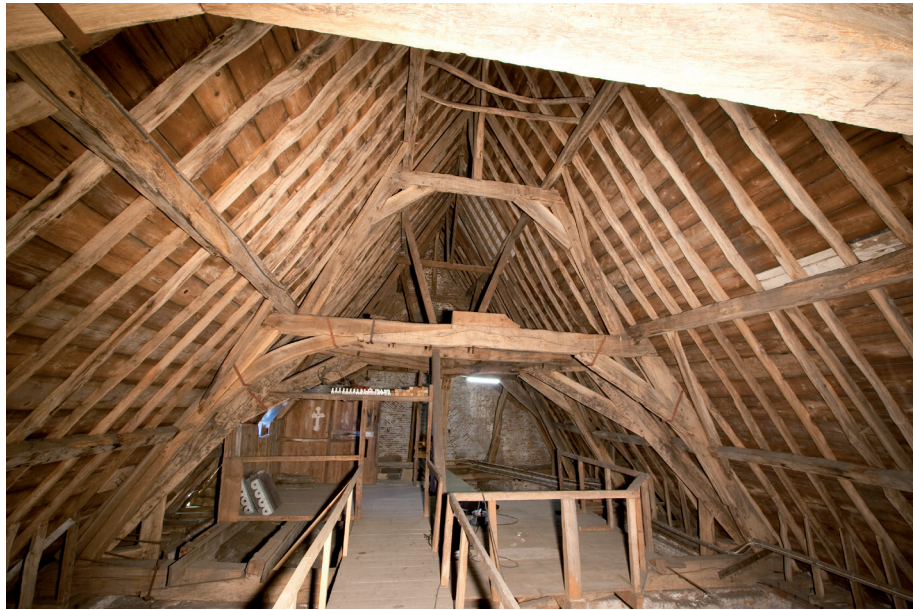
Afbeelding 31: Overzichtsfoto van de kapconstructie van het schip, hier met een blik in de viering. Op de bovenste flieringen zijn op enkele plaatsen nog rondhouten aanwezig.

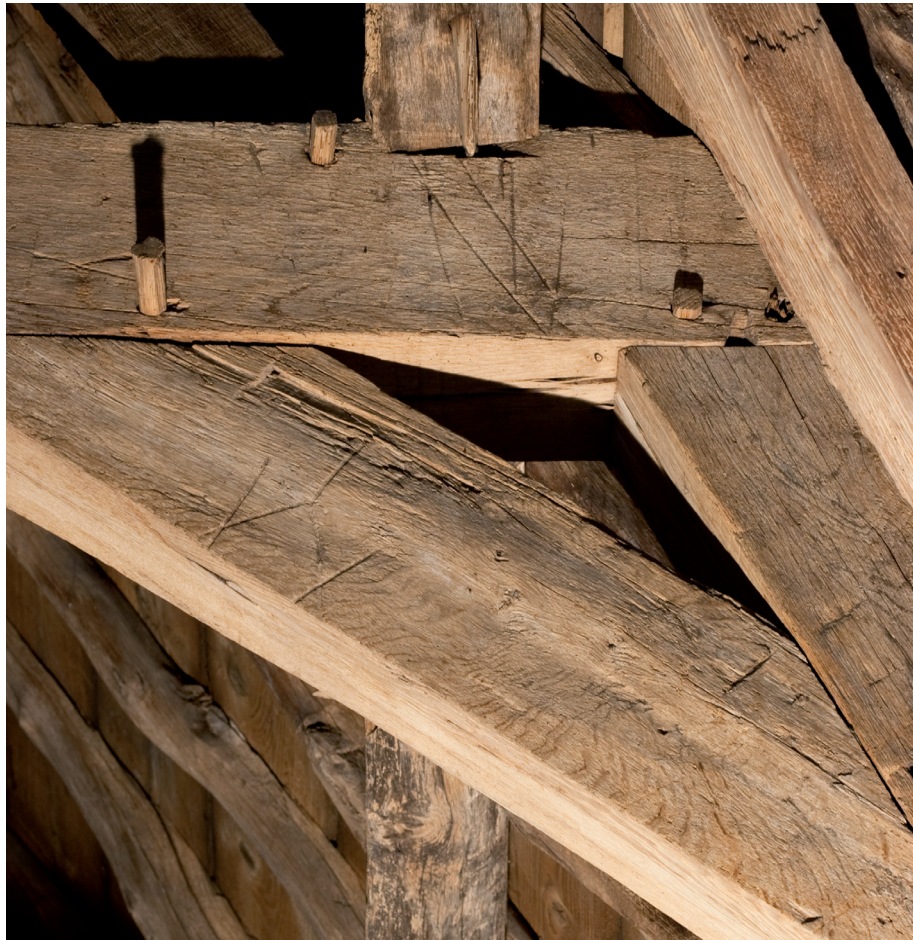
Afbeelding 32: Twee merken op één van de spanten in het schip die vermoedelijk als handelsmerken te duiden zijn. De kapconstructie staat er vol mee.

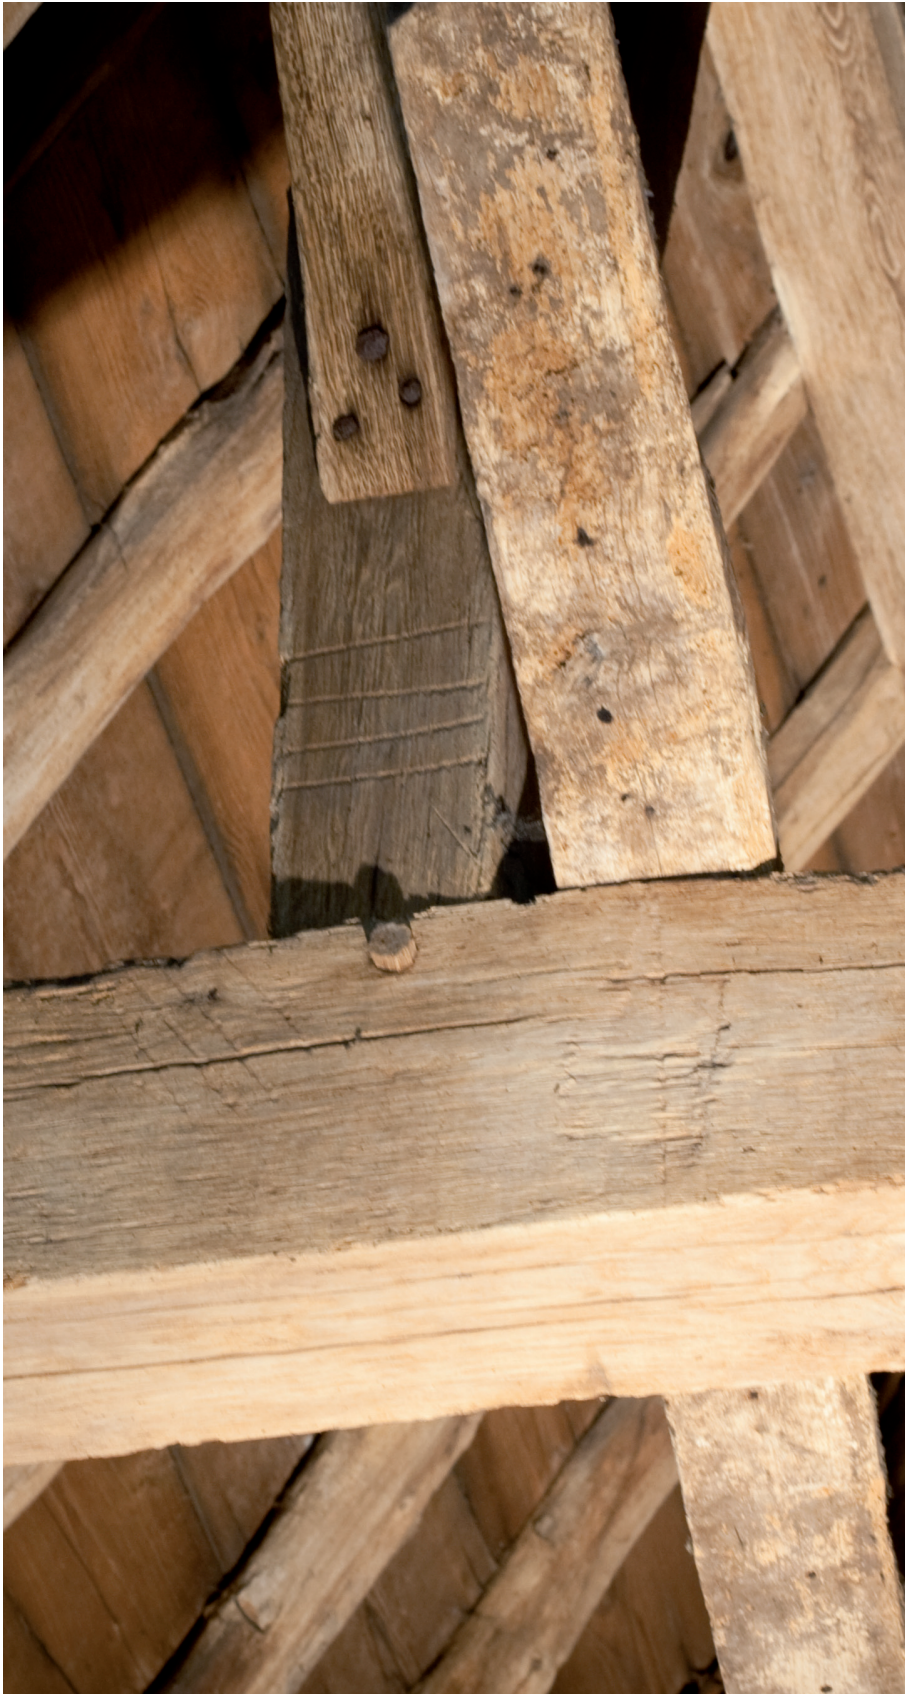
Afbeelding 33: Telmerken op een nokstijl en de bovenste dekbalk van de kap van het schip.

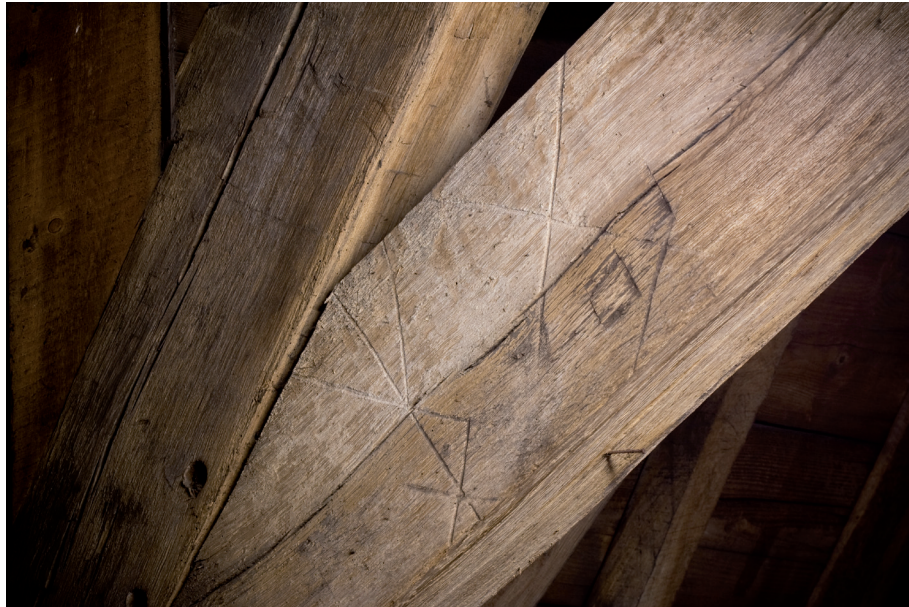
Afbeelding 36: Merken op één van de korbeels van de constructie in de viering. Het betreft vermoedelijk handelsmerken.

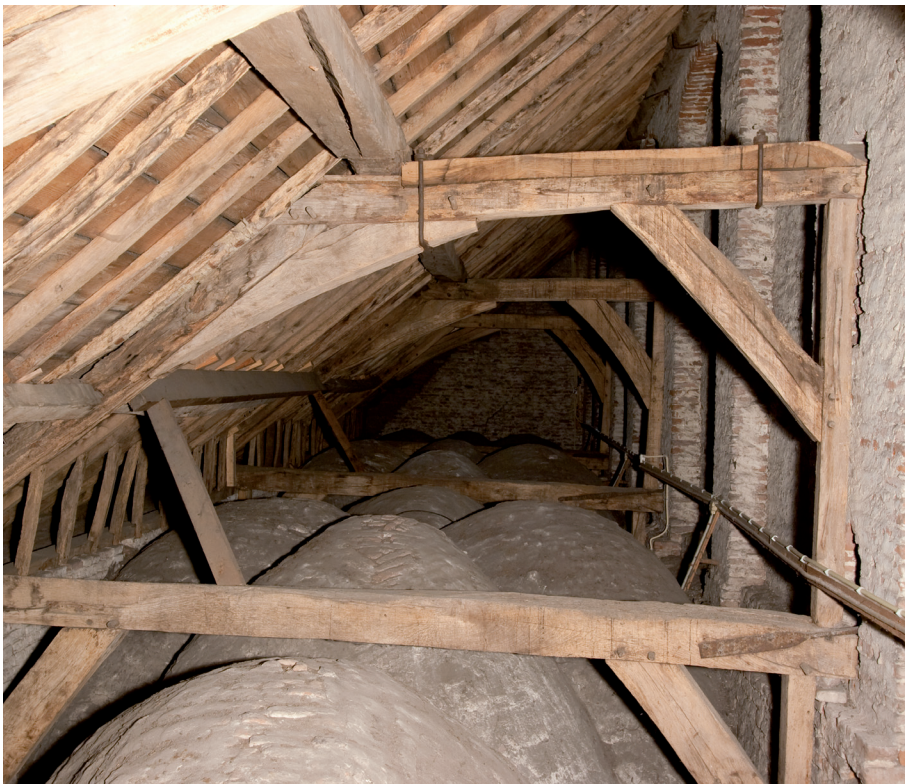
De kapconstructie van de noordelijke zijbeuk bestaat uit vier soortgelijke spanten. Ook hier zijn sporen aangetroffen die wijzen op hergebruik en herstel. Het tweede spant heeft in de muurstijl van het korbeelstel van de onderslagbalk een ongebruikt pengat met twee toognagelgaten, tussen het korbeel en de onderslagbalk. Op de onderslagbalk zelf is een aanzet gemaakt voor een keep, welke echter niet geheel is uitgevoerd. Deze keepaanzet bevindt zich juist boven de toognagels de het huidige korbeel.

Afbeelding 37: Het vanuit het westen gezien tweede spant in de noordelijke zijbeuk.

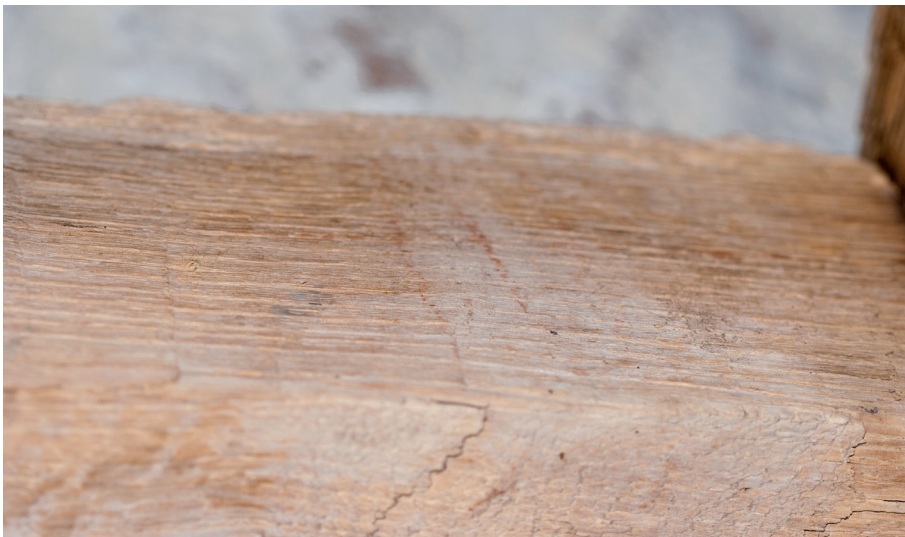
Op de verschillenden oorspronkelijke onderdelen van de spanten zijn telmerken in rood krijt aangetroffen (I, II, III en IIII). De merken zijn nauwelijks met het blote oog te onderscheiden, maar dat zal bij de plaatsing van de spanten anders zijn geweest. Alle onderdelen van ieder spant zijn op eenzelfde manier gemerkt. Over de toepassing van rood krijt voor het zetten van telmerken is weinig bekend. Janse vermeldt in zijn *Houten kappen in Nederland* alleen toepassing in de kerk te Aalsmeer (circa 1550), Lage Mierde (XVI-B), Dronrijp (1520-1530) en de Sint Janskerk in 's-Hertogenbosch (1520-1530). Een gedachte die in dit kader mag worden geopperd is dat de meestertimmerman na het vervaardigen van een spant de onderdelen met een krijt aftekende om vervolgens een leerling opdracht te geven de merken te laten hakken, zagen of snijden.

Afbeelding 40: Telmerken in rood krijt, aangetroffen op de spanten in de noordelijke zijbeuk.
