DUNGENSE HISTORIËN

Onafhankelijk Tijdschrift voor de Geschiedenis van Den Dungen

4^e jaargang, september 2010; de bouwgeschiedenis van de Dungense kerk
Dit is nummer 12.

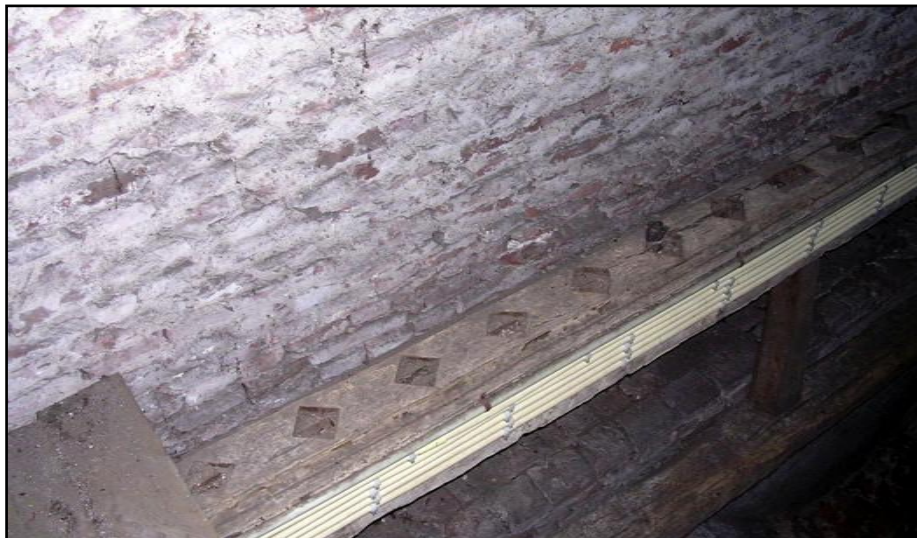
De hergebruikte balk tegen de westmuur van het koor; foto Wies van Leeuwen.

1. De fundamenteën zouden nog opgespoord kunnen worden; het rapport geeft aan waar deze te verwachten zijn (blz 57). Wij doen de aanbeveling daarnaar een archeologisch onderzoek in te stellen.
2. Hout van de oude kapel zou hergebruikt kunnen zijn bij de bouw van het koor en schip in de 16^e eeuw. Een voor de hand liggende kandidaat is de secundaire geverfde balk tegen de scheidingmuur tussen koor en schip, onder de onderslagbalk van het strijkspant, met de inkepingen voor het opsluiten van balusters: het zou een deel van een balustrade van bijv. een zangkoor in de oude kapel kunnen zijn geweest. Deze harde balk is bemonsterd ten behoeve van dendrochronologische analyse, maar is daarvoor ongeschikt bevonden (zie mikrofoto op blz 43).

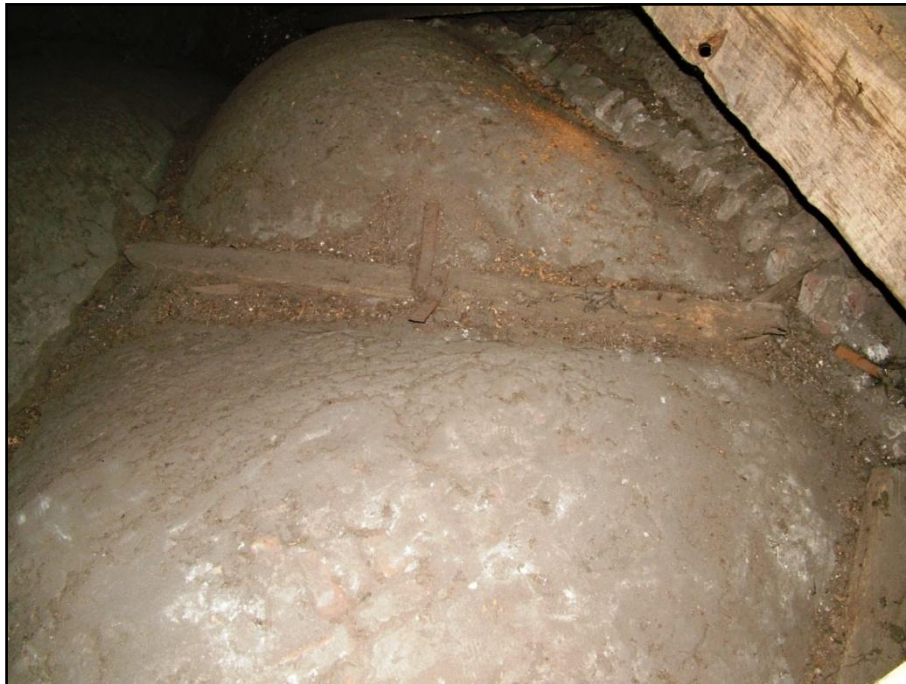
Bij de dekbalk in het schip waarin het "touwgat" voorkomt (zie Bijzonderheden 4), zijn de gewelfribben versterkt met hout.

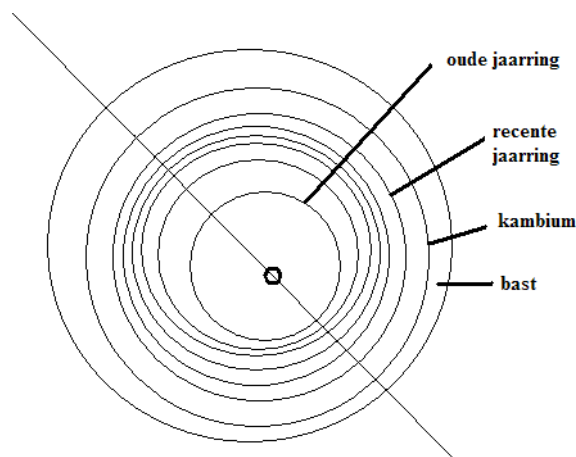
Op de dwarse doorsnede van een boomstam zijn de jaarringen zichtbaar. De stam kan naar een zijde bredere ringen maken. Het weefsel dat de diktegroei tot stand brengt is het kambium.

Het kambium is het weefsel tussen hout en bast dat naar binnen toe door delingen nieuwe cellen van het hout, en naar buiten toe cellen van de bast produceert.

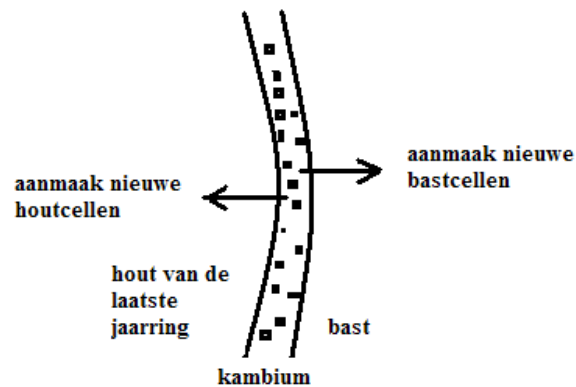
Elke ring van dit eikenhout is begonnen met wijde houtvaten, aangelegd in het vroege voorjaar als de boom water omhoog transporteert en de bladeren doet ontluiken. Later in het seizoen wordt de jaarring afgesloten met andere soorten cellen. Op deze wijze kan het voorjaarshout en het zomerhout worden onderscheiden.

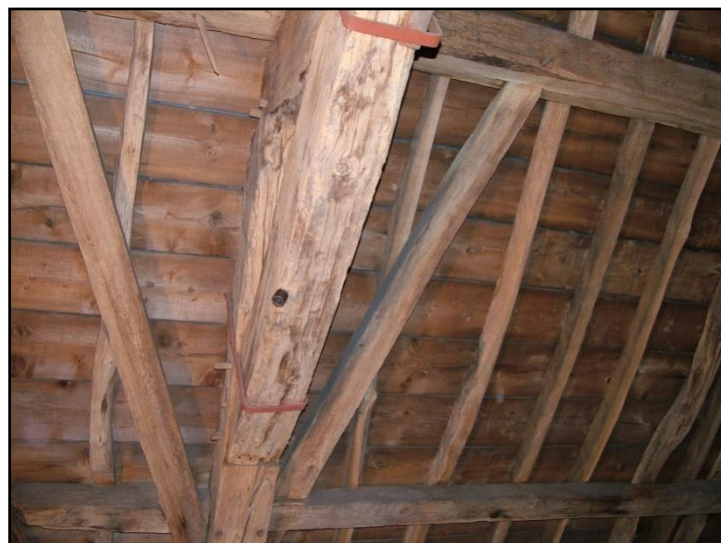
Op het eikenhouten korbeel van het 5^e spant boven het schip van de kerk is de ring geslagen waardoor geboord zal worden.

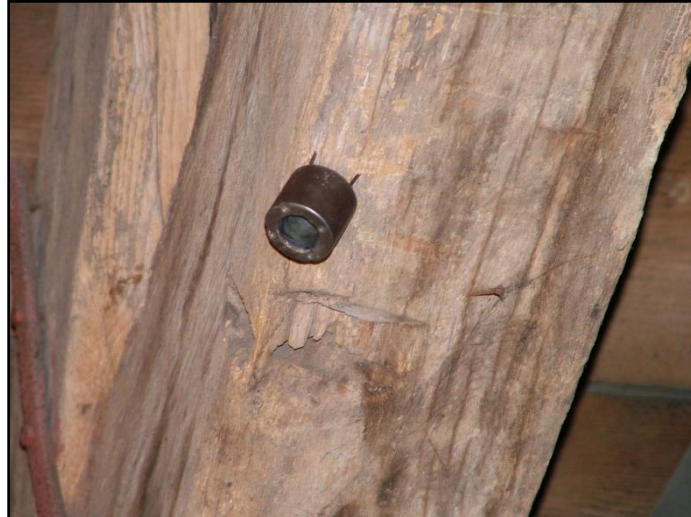
Door de ring wordt een monster geboord vanaf de wankant (intakte buitenkant) naar het hart van de boom.

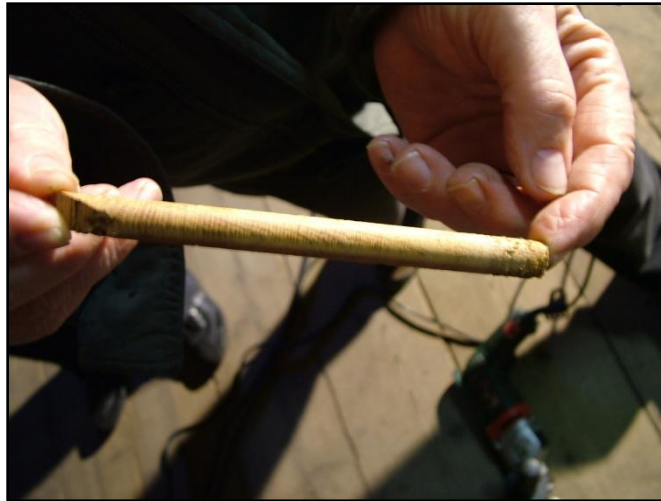
Het is van belang om het spint niet te verliezen (links onder). Dit zijn de laatste jaarringen die de boom gemaakt heeft en die nog niet voorzien zijn van bederfwerende en kleurende stoffen. Het spint breekt soms af omdat het hout zacht of vermolmd is.

Nadat een zijde van het cilindrische monster vlak is gemaakt en met krijt bestreken worden de jaarringen opvallend zichtbaar.

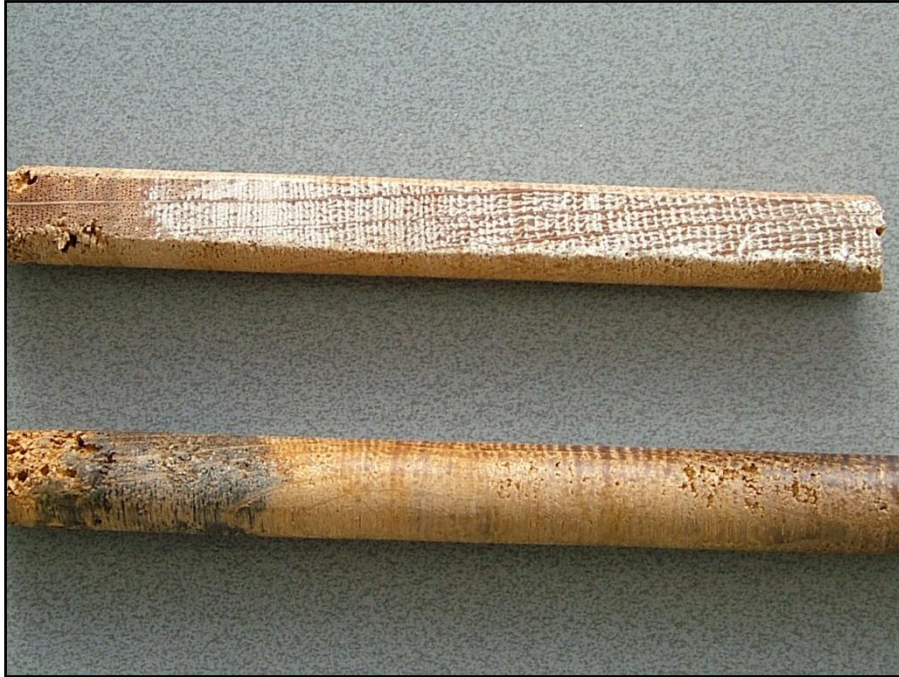
Het bovenste monster is vlak gesneden en van krijt voorzien; het onderste is nog onbehandeld. Het spint zit links.

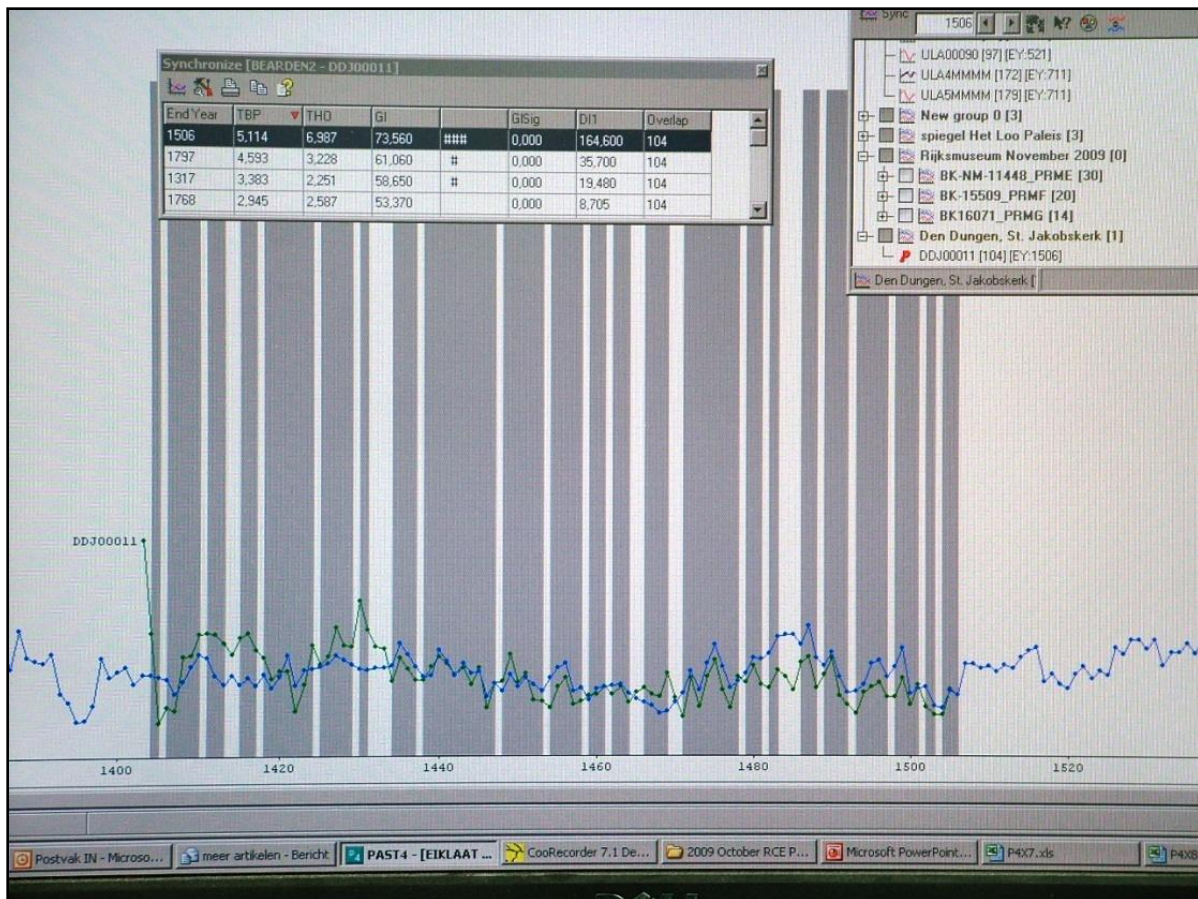
Na meting van de dikte van de jaarringen (groene lijn) wordt vergeleken met een referentie (blauwe lijn). Horizontaal in de grafiek staat het jaar, vertikaal de dikte van de jaarring. Als de richting in de variatie (dikker of dunner dan de vorige ring) overeenkomt met de referentie, wordt een grijze strook over het beeld gezet (parallele variatie in de ringbreedtes; % PV), in dit geval bij iets meer dan 70% van de jaarringen. Daarmee kan dit houtmonster gedateerd worden op het jaar 1508, dat is het jaar waarin de buitenste jaarring werd gevormd, ofwel het jaar waarin de boom werd geveld.

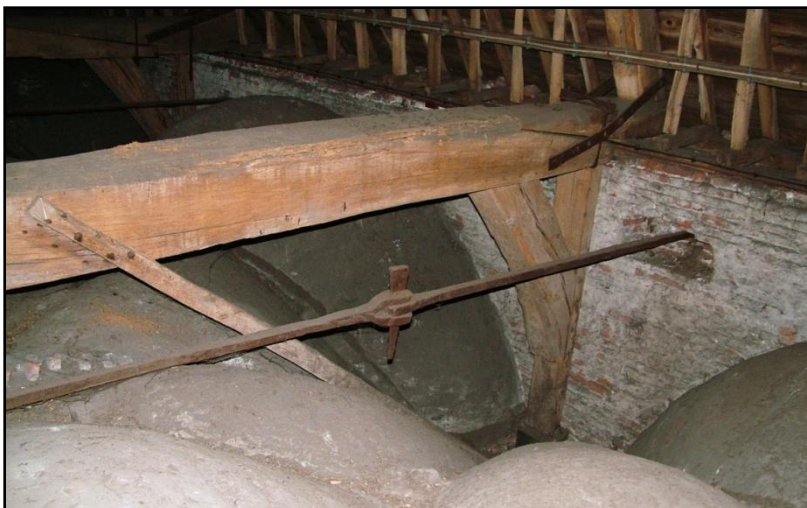
Een van de vroeg-19^e eeuwse trekstangen over de gewelven van het schip.

De inspecteurs van het gebouw in het begin van de 19^e eeuw zagen de uitbocht van deze zuidelijke muur vermoedelijk aan voor een teken van verzakking en lieten ankers leggen om verder uitzakken te voorkomen, maar dit was onnodig omdat de zetting al 300 jaar eerder gebeurd was.

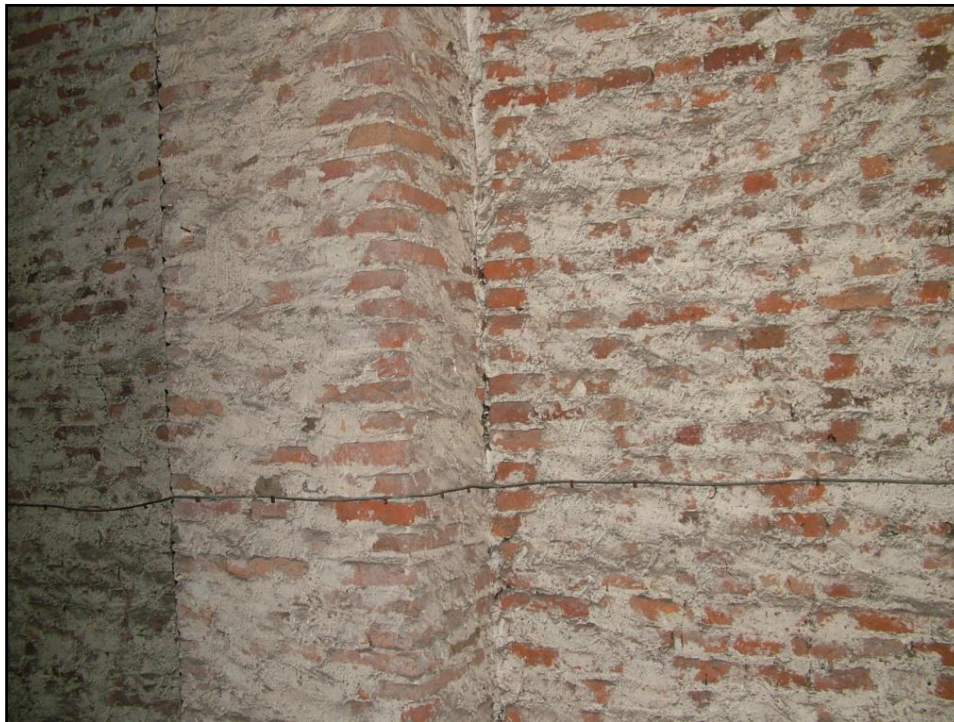
In het midden van de afbeelding, van boven naar beneden, loopt de koude naad in de 4^e travee van de zuidelijke arcade.

Het rechter spaarveld van de 4^e travee, zichtbaar onder het dak van de zuidelijke zijbeuk, is niet in verband gemetseld met het deel van de dikke muur links daarvan.

BAAC konkludeert daaruit dat ter plaatse van die naad een verandering van werkriching is opgetreden; wij vermoeden dat dit gebeurd is na de overstroming en verzakking van 1530.

Een bijzonderheid is de koude naad in de zuidelijke muur van het schip boven de gewelven (blz 40), die aangeeft dat er een verandering van werkrichting zou kunnen zijn geweest (de pijltjes in de tekening) toen door zetting van de fundamenteën en de muren de aansluiting naar het koor minder passend was geworden. Zie Bijzonderheden, nr 1.

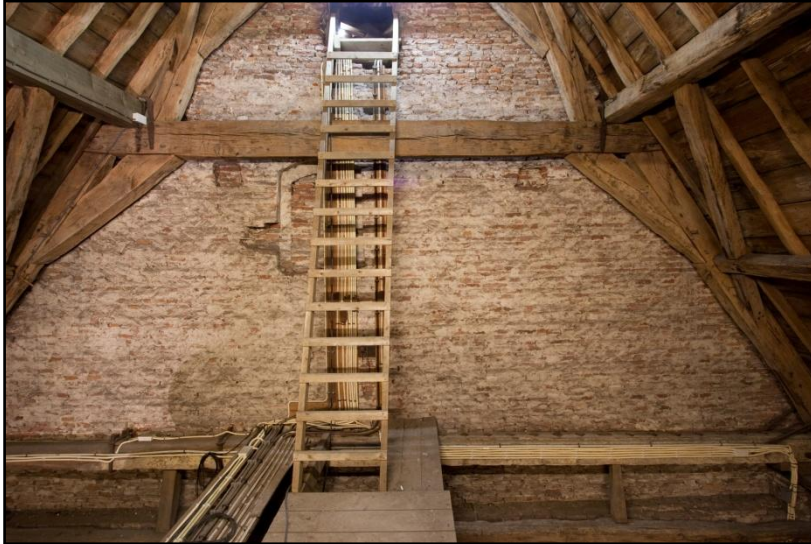
Links en rechts van de ladder zitten in de westgevel van het koor uitsparingen van onbekende functie. Bovenaan de ladder de huidige doorgang van koor naar schip; achter de ladder de dichtgezette doorgang van koor naar oude kapel.

In de dichtgezette doorgang tekent zich het kozijn af, maar dat is niet meer aanwezig.

In de westgevel van het koor zitten naast de dichtgezette opening en de huidige doorgang naar het schip nog 2 nissen, juist onder de dekbalk van het onderste strijkspant. In het rapport van BAAC wordt hier geen aandacht aan geschonken omdat de functie ervan onbekend is.

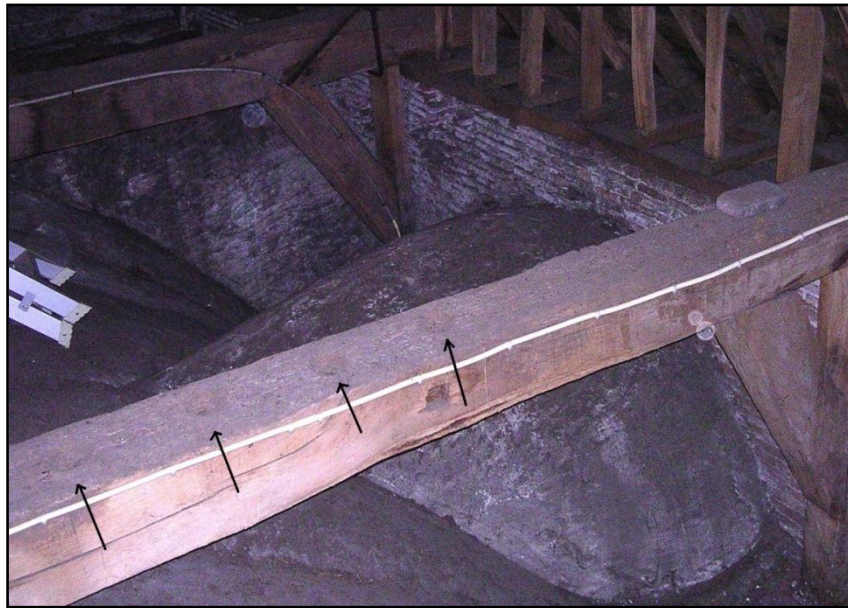
De 4 komvormige uithollingen (pijlen) op de onderslagbalk van het derde spant in het koor.

De onderslagbalk van het derde spant van het koor heeft aan de bovenzijde aan de noordkant 4 komvormige uithollingen, waarvan de functie eveneens onbekend is. Deze balk is niet

dendrochronologisch gedateerd en zou hergebruikt kunnen zijn, waarbij men kan denken dat de herkomst de oude kapel is geweest.

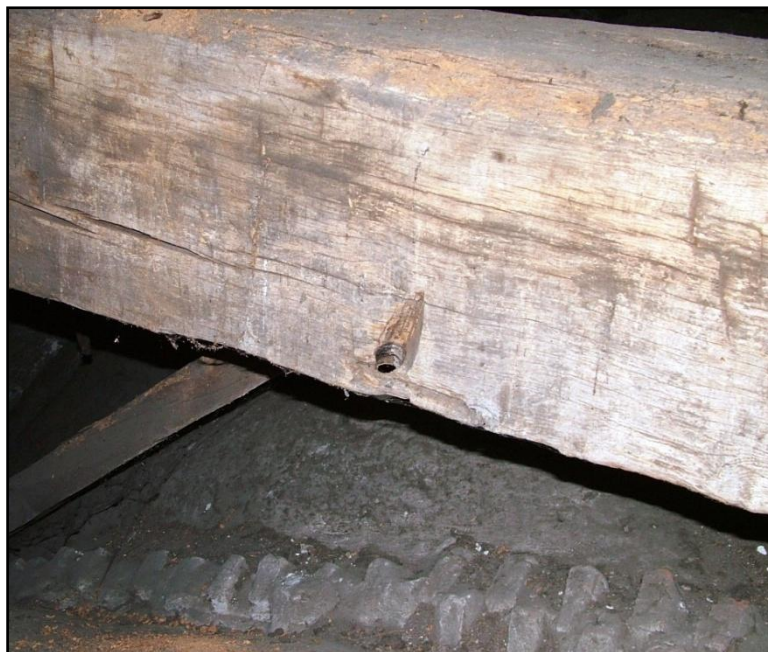
De opening in onderslagbalk II van het schip. Geheel onder een rib in de gewelven.

Aan de oostkant van de onderslagbalk II boven de gewelven van het schip werd een gat geboord van ca. 3 cm doorsnede. Verondersteld kan worden dat hiermee het hout voor de bouw van de kerk bijeen werd gebonden, met touwen of kettingen, tijdens het transport. Omdat vermoedelijk het hout afkomstig is uit België of het zuiden van Nederland valt te denken aan transport in de vorm van vloten over de Maas.

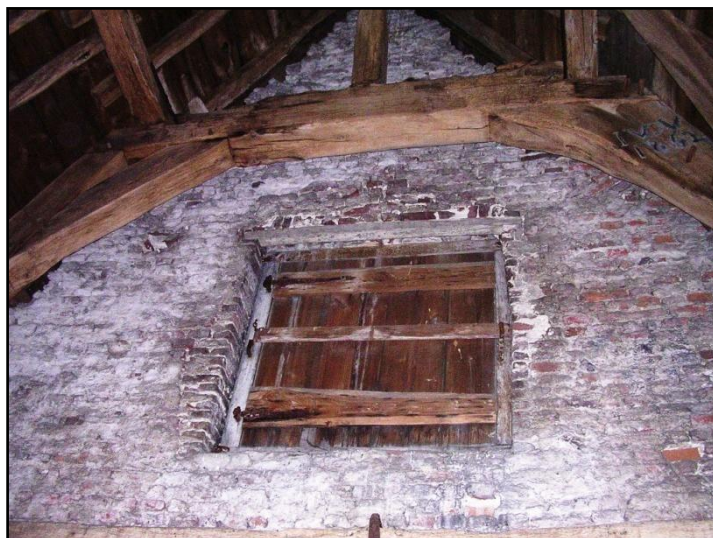
Het luik in de voormalige voorgevel, foto Wies van Leeuwen.

In de oorspronkelijke westgevel van het schip is een luik aangebracht, waarvan BAAC zegt dat het een volstrekt onduidelijke functie heeft. Voordat in 1899 de grote toren gebouwd werd, kwam het buiten uit (blz 19 afb 10; tekst blz 18).

De functie ervan lijkt ons duidelijk. Hierdoor kon bouw materiaal omhoog getakeld worden, want de doorgang via de wenteltrap was daar immers te smal voor.

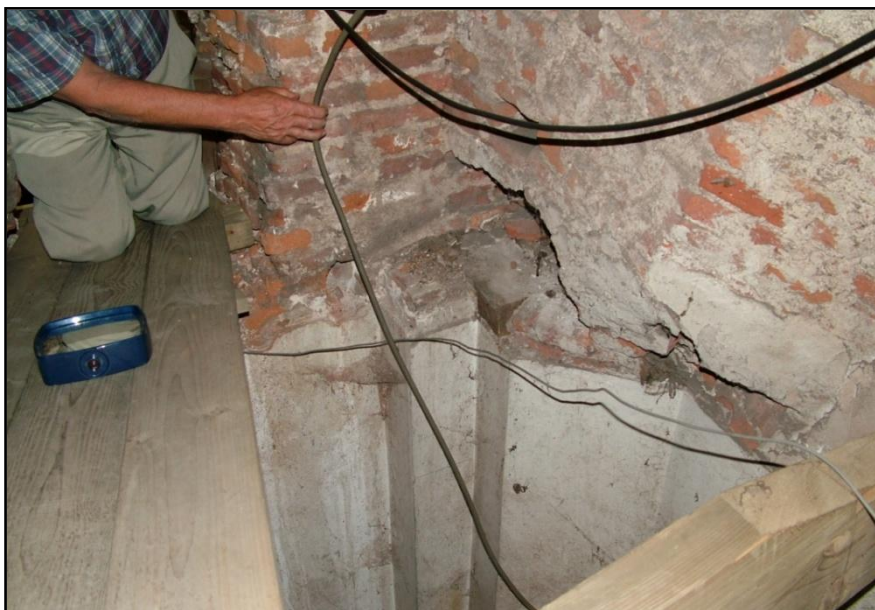
Op deze foto is de bepleistering zichtbaar die aangebracht was op de grote zuidelijke kolom van de viering en die zichtbaar was, tot 1926, onder het houten gewelf van de 5^e travee van de zuidelijke zijbeuk. De bovenzijde van de pleister markeert de plaats van het houten gewelf. Rechtsboven de aanzet van de grote boog met de engeltjes.

Ter plaatse van het huidige transept waren tot aan 1926 *houten verwulfsels* en geen stenen gewelven in de zijbeuken. Dit i.v.m. de voorgenomen uitbreiding tot een kruiskerk.

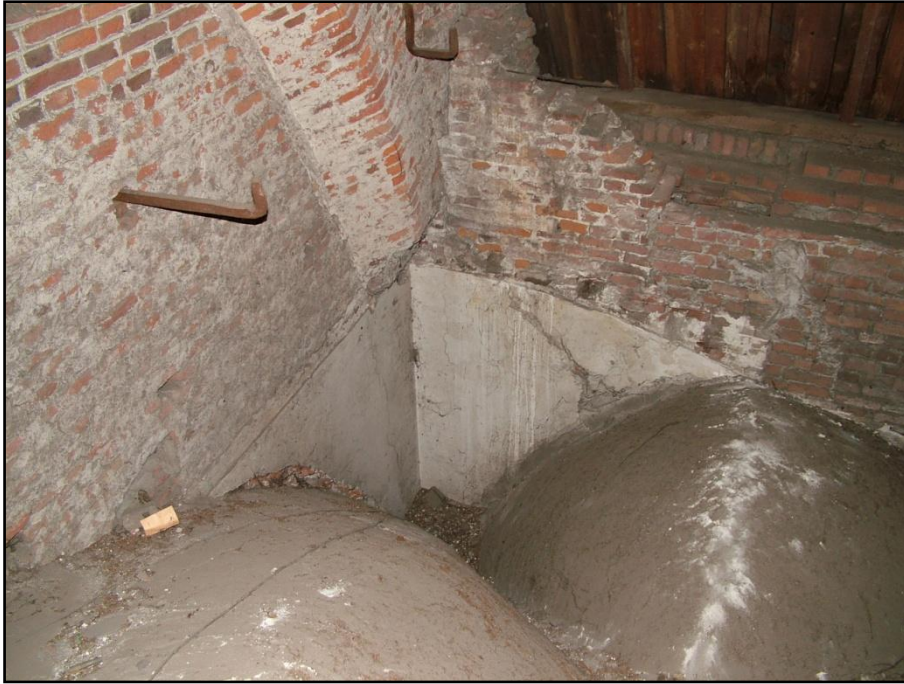
De andere zijde van de grote boog met de engeltjes toont eveneens de bepleistering van de muren onder het houten gewelf van de zijbeuk. In de haken hing de nokbalk van het dak van de zijbeuk, dat hier ter plaatse van het transept is verwijderd. De gewelven dateren uit 1926.

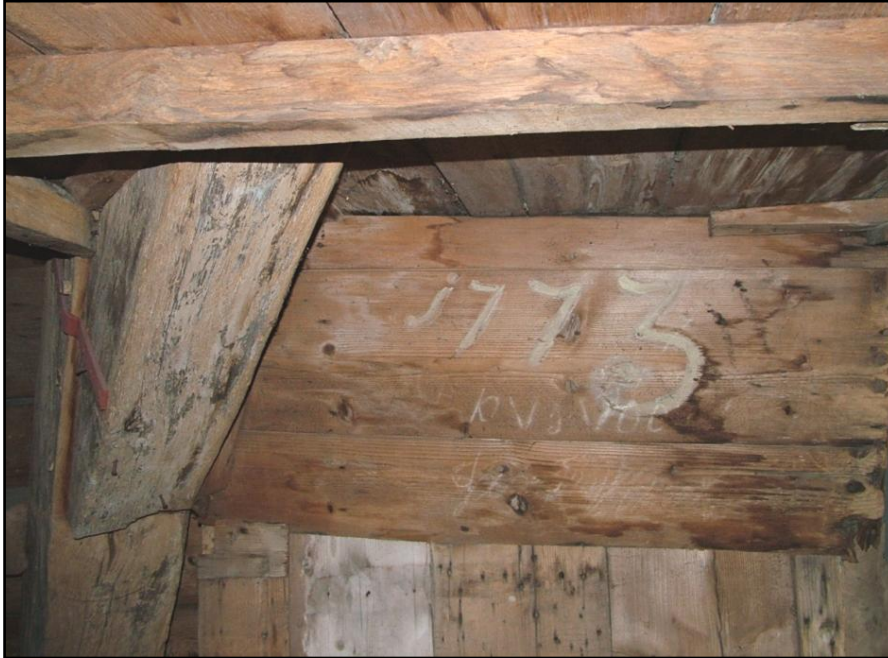
In 1773 werd het huisje voor het uurwerk in de vieringtoren gebouwd.

Bij de restauratie van de toren op de viering in 1773 werd een nieuw onderkomen voor het "horloge" getimmerd. Een deel daarvan bestaat nog, terwijl horloge en toren verdwenen zijn, en het heeft nog zijn datering met witte verf.
